コンクリート造建造物の保存と修復

東京文化財研究所 保存科学研究センター 近代文化遺産研究室 [編]

第 5 章 コンクリート造建造物の保存と修復に関する事例集

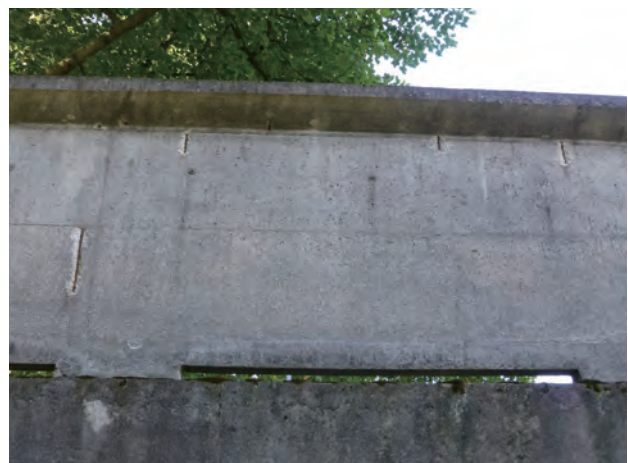
写真 68 鉄筋が錆びた状態 (3)

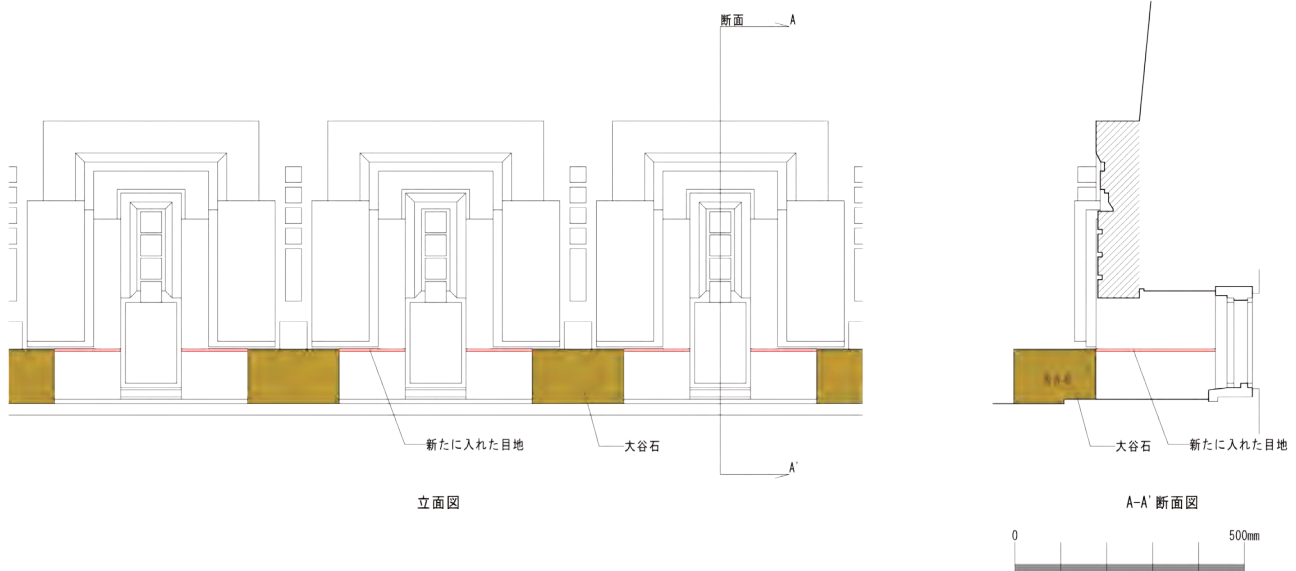
図 1-3：A タイプの擬石飾りに施された縁切り（赤線：縁切りされた目地） 提供：一般財団法人 建築研究協会

対策③：建物の形態上、今後も防水層の改修を繰り返すことが考えられたため、防水層の改修に伴い取り外される擬石飾り等の足回り部材の縁を切る工事が実施された（図 1-3）。

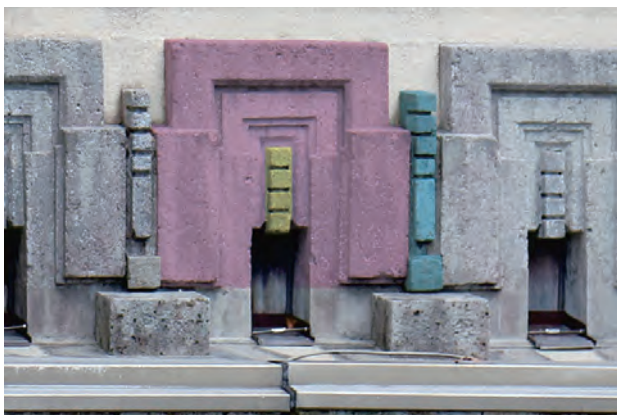
写真 1-2：A タイプ擬石飾り全 3 パーツの組み合わせ（赤のパーツが現場打設）写真提供：株式会社淀川製鋼所

A タイプの擬石飾りは、過去の資料から当初部材が比較的に残っていることが明らかになった。調査の結果、型枠の中に芯となる硬いモルタル、外側廻りは比較的柔らかい擬石モルタルで覆うように仕上げられていることも判明した。解体調査されたAタイプは、現場打設される1パーツとプレキャストの2パーツ全3パーツを組み合わせて復旧された（写真 1-2）。

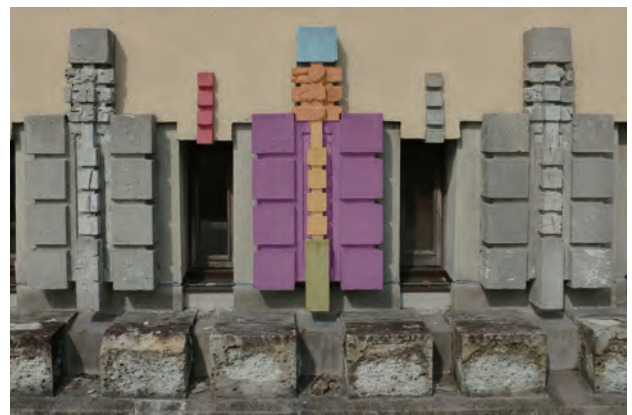
一方、Bタイプの擬石飾りは、昭和58年の調査時点で全て失われていたため、当初の細かな仕様については不明である。昭和60年からの保存修理工事で製作されたBタイプは、5つのパーツに分けて制作されたが（写真 1-4）、パーツの継ぎ目から雨水等が浸入し、内部の鉄筋が発錆し、擬石飾りが爆裂していた。そのため、今回の補修工事では、5つのパーツには分けて、1つのパーツとして打設された。

写真 1-4：B タイプ擬石飾り全 5 パーツの組み合わせ（色分け）写真提供：一般財団法人 建築研究協会

また、爆裂を防ぐため内部に鉄筋を入れない仕様に変更された。さらにBタイプは、Aタイプと比べ傷みが激しいが、その原因が明確に定まっていないところがあるため、現段階での詳細意匠の修復は省略し（写真 1-5）、補修材料の耐久性も確認した上で、全ての修復を改めて実施することになっている。

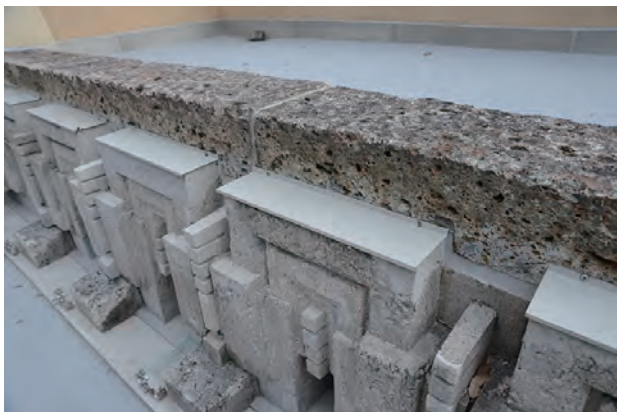
写真 1-3：擬石飾り上部に設置されたガルバリウムカラー鋼板水切底

抑えるため、擬石飾り天端にガルバリウムカラー鋼板の水切底が設置された（写真 1-3）。

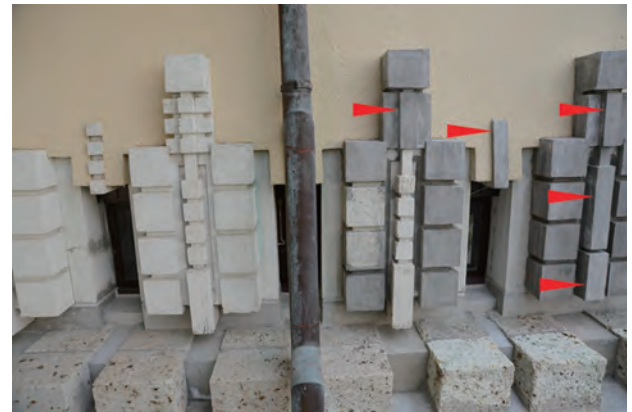
写真 1-5：詳細意匠の修復が省略された B タイプの擬石飾り（赤矢印で示す箇所等）

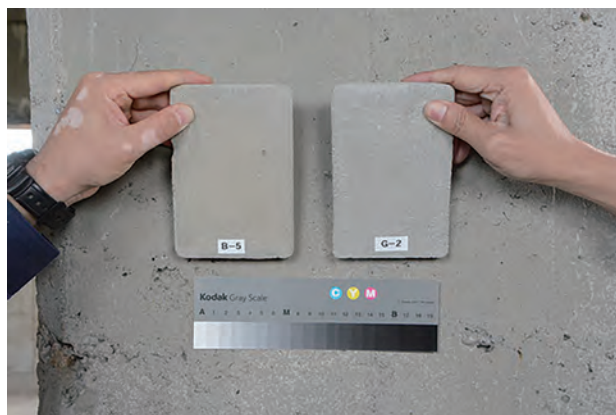
写真 2-3：調色された補修サンプル材の比較
写真提供 公益財団法人文化財建造物保存技術協会

劣化・損傷部の断面修復には、圧入工法と左官方法の 2 つの工法が用いられている。それぞれの工法で用いる主な修復材料は、圧入工法が無収縮グラウト材、左官工法が防錆剤入りポリマーセメントモルタル（以下、ポリマーセメントモルタルとする。）である。無収縮グラウト材は、9 品の中から既存の色に近いものが選択され、ポリマーセメントモルタル材は、顔料、白セメントを用いた現場調合の場合、色斑や性能低下の恐れがあるため、工場で調合されたポリマーセメントモルタルが準備された（写真 2-3）。（補修後に塗装により色合わせを行うことも考えられるが、これについては材料・技術の真実性に問題ありとして修理検討委員会で否定された。）

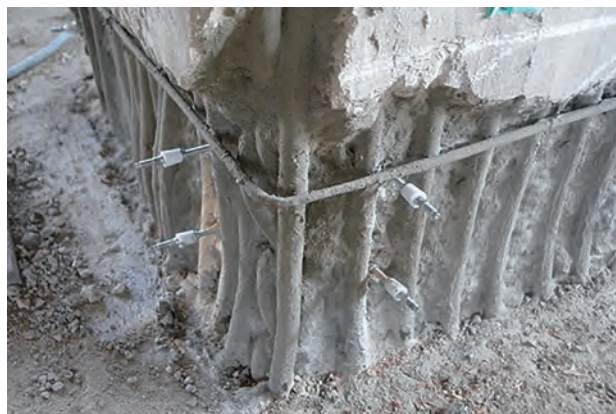
写真 2-4：ミニコンが設置された補修箇所
写真提供 公益財団法人文化財建造物保存技術協会

修においても番線締めで型枠固定することも検討されたが、グラウト圧入の圧力（想定 41.4 k N/m²）に耐えられないと判断され、セパレータでの型枠固定が採用された。そのうえで少しでもセパ穴を目立たないようにするため、ミニコン（特殊仕様、既製品、躯体表面に現れるセパ穴径φ 17mm、被り厚 30mm 未満で使用（写真 2-4））やスペーサー付セパ引き金物（特注品、躯体表面に現れるセパ穴径φ 8mm、被り厚 30mm 以上で使用（写真 2-5））が用いられた。

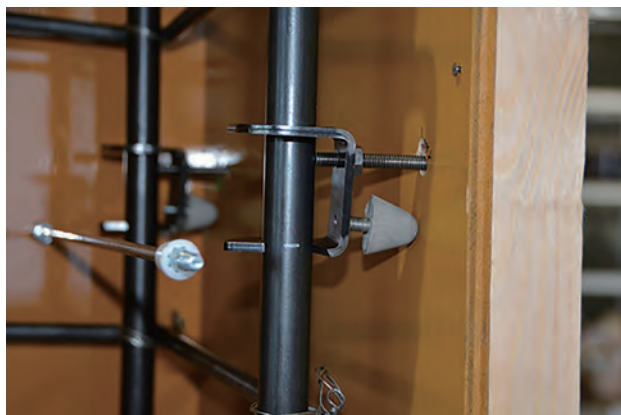
写真 2-5：試験体にスペーサー付セパ引き金物が設置された状況
写真提供 公益財団法人文化財建造物保存技術協会

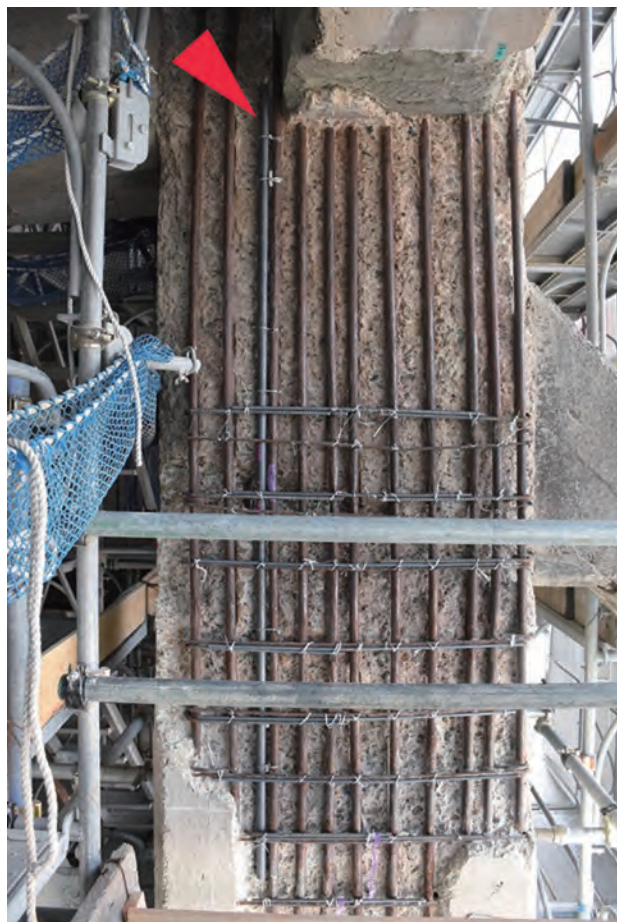
写真 2-7：写真⑦ 挿筋された補修範囲（挿筋を赤矢印で示す）
写真提供 公益財団法人文化財建造物保存技術協会

断面の計測は、ノギスを用いて最も細い箇所で計測を実施している。許容値を超えた場合でも鉄筋を切断して取替えることはなるべく避け、劣化した鉄筋を存置したまま新規鉄筋を脇に補足する添え筋工法を優先させている（写真2-7）。これは当初部材の保存とともに、先ほどの「現状の構造的な性能を極力保持する」という観点に則っている。添え筋する際の新規鉄筋は既存鉄筋の健全部と重ね継ぎ手をする要領で位置・長さを決め、重ね継ぎ手の長さは建築学会の建築工事標準仕様書（JASS5 鉄筋コンクリート工事）の基準に準拠し40d（φ25の柱主筋の場合は継手長さは $40 \times 25 = 1\text{m}$ ）とした。添え筋で新規鉄筋を補足できない場合（新しく鉄筋が入る余地が無い場合など）には、鉄筋が腐食し減肉した部分を切断しエンクローズ溶接により新規鉄筋に取替える方法が選択されている（写真2-8）。

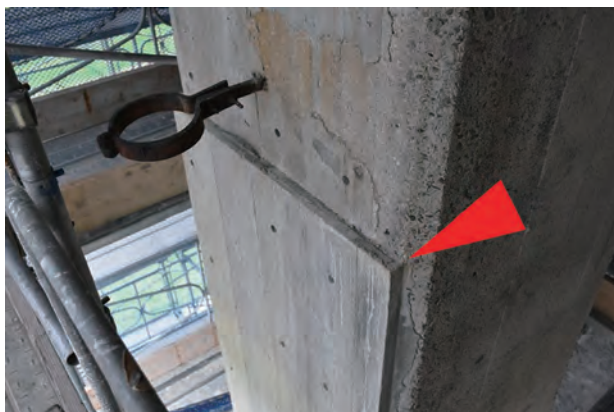
写真2-9:被り厚が不足している箇所に増し打ち補修した状況（赤矢印は増した被り厚を示す）
写真提供 公益財団法人 文化財建造物保存技術協会

指針で鉄筋位置まで中性化が進行した時点が劣化要因の強さを決める判断基準とされている。これを受け中性化残り（鉄筋被り厚さと中性化深さの差）が0mmで鉄筋腐食が開始すると仮定した。一方、文化財としての修理周期として50年を設定し、50年で中性化残り0mmとなる被り厚を各材料の中性化速度係数から算出し、これを補修箇所で必要な最低被り厚とした。最低被り厚さは圧入工法と左官工法の2つの工法で補修箇所の状態に合わせて設定され、雨掛りの補修箇所では圧入18mm、左官14mm、その他の補修箇所では圧入10mm、左官6mmとされている（写真2-9）。

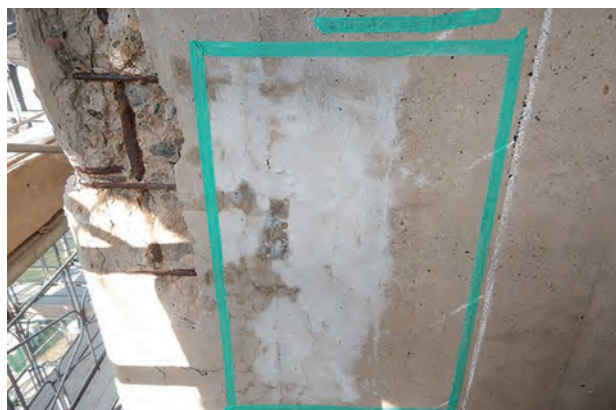
アルカリ性を付与するとともに、組織を緻密化する。（長所：外観変化がほぼなく、鉄筋表面に保護膜を形成し腐食を抑制する。短所：施工する材料間の反応で白華する可能性がある。表層の撥水効果の持続は 5～7 年程度と短い。）試験結果：既存躯体、補修材いずれも白華した（写真 2-10）。

写真 2-10：亜硝酸系浸透防錆剤＋ケイ酸塩系表面含浸剤を試験塗布後に発生した白華の状況

以上の耐久性の実績があり、白華抑制効果のある保護剤が採用されることになったが、現在設定されている 50 年という修理サイクルを考慮すると、耐久性に不安が残る。そのため、修理竣工後中長期に渡り継続的に保護剤のモニタリングを実施し、適切な修理サイクルを改めて検討することが望ましい。

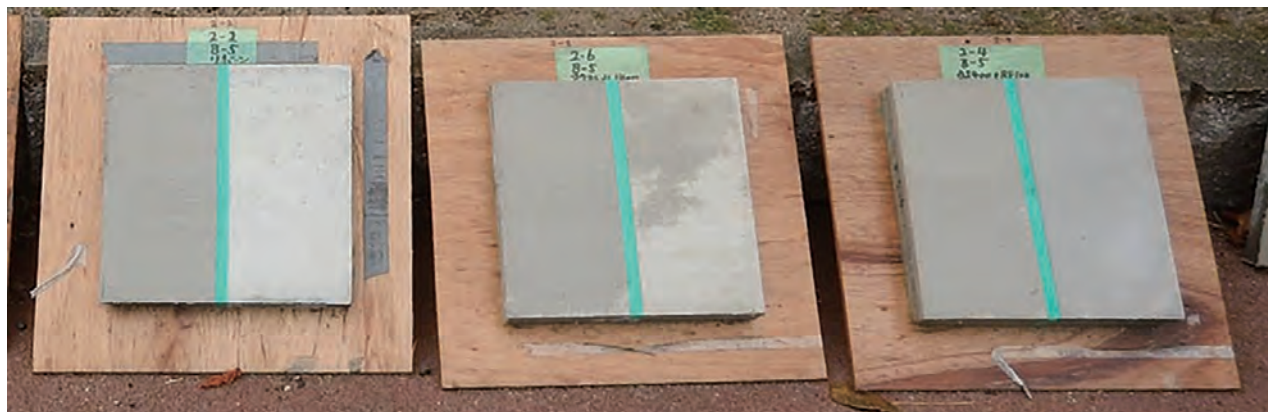
写真 2-11：3 種類の表面保護剤が塗布された補修材料で制作された試験体（左から 1 液型水系疎水剤、シラン・シロキサン系表面含浸剤＋亜硝酸系浸透防錆剤、ケイ酸塩系表面含浸剤＋亜硝酸系浸透防錆剤）写真提供 公益財団法人 文化財建造物保存技術協会

3 種類の表面保護剤を既存躯体に塗布し透水量試験を実施し、曝露試験（数ヶ月間）による外観変化も確認している。曝露試験は、既存躯体だけではなく、補修材料で制作された試験体への塗布でも行われた（写真 2-11）。表面保護剤として検討された 3 種類の概要は以下の通りである。

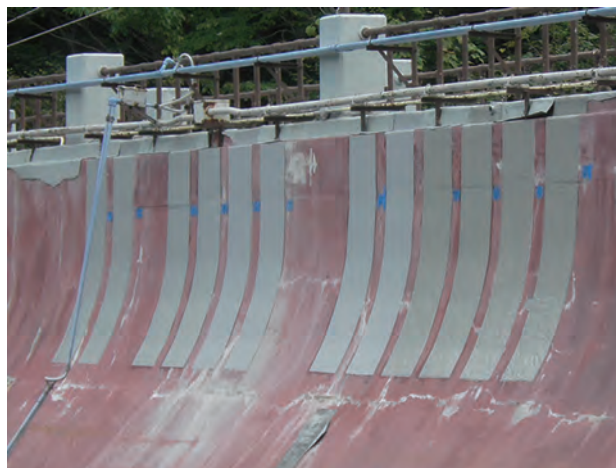
既設保護塗膜の剥離原因を調査した結果、雨水等がダム天端部のクラックより浸入し、表面遮水壁内のクラックを経由して塗膜と遮水壁の境界部に至り、コンクリートを劣化させたことが主要因と推定された。これを踏まえ、剥離後の補修対応としては、あらたに保護塗膜を天端部に施工し防水を図ると

写真 3-4：試験施工した保護塗膜のモニタリング状況
写真提供 東京電力ホールディングス株式会社

天端部の保護塗膜は、塗膜弾性防水剤のなかから、ポリウレタン樹脂系、エポキシ樹脂系、無機ガラス質系の3種類を現地に施工(写真3-4)するとともに室内で劣化促進試験等を行い、付着強度、耐久性等が比較された。この比較結果ならびに施工性・経済性等が考慮されエポキシ樹脂系のものが選定された。

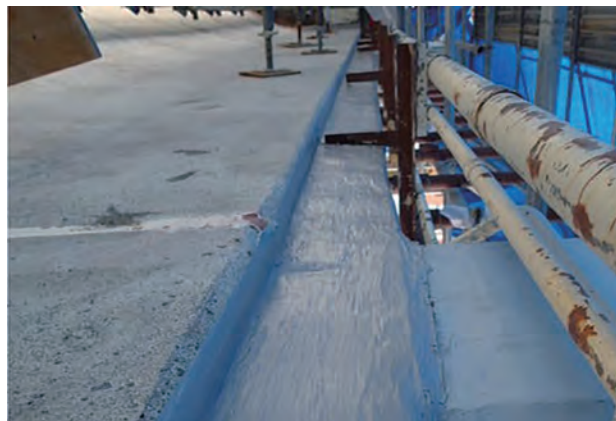
写真3-5：天端部に防水塗膜を塗布した状況
写真提供 東京電力ホールディングス株式会社

遮水壁と表面保護剤の境界への水の浸入路となっていた天端部は、既設表面保護材を除去し、コンクリート劣化箇所をポリマーセメントモルタルにより補修したうえで、エポキシ樹脂系の保護塗膜が塗布された(写真3-5)。遮水壁の補修は、剥離した保護塗膜を塗装した際のプライマーを除去清掃後、表面より低粘度のエポキシ樹脂系補修剤を注入し(写真3-6)、さらに表面にシラン系含浸系表面保護剤が塗布された(写真3-7)。

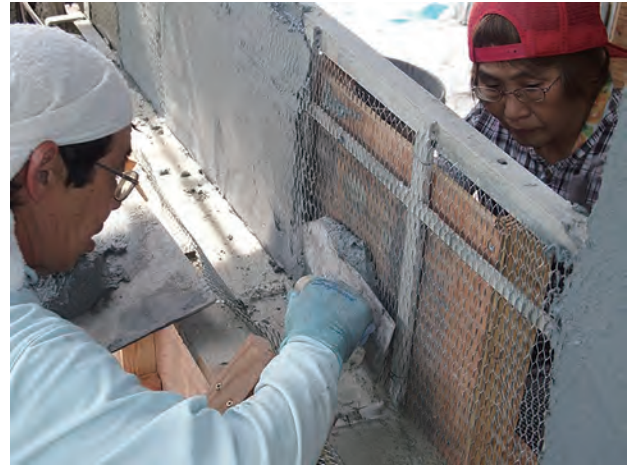
旧美歎水源地水道施設の制水井上屋は、鉄骨鉄網モルタル造（写真 4-1）で建設された、貴重な現存事例（写真 4-2）であるが、工法上、壁内部に空隙が生じやすく、結露や水の浸入により、鉄骨や鉄網が発錆し、壁の浮き、ひび割れ、剥離、脱落へ至る劣化・破損が見られた（写真 4-3）。修理方針が検討される中で、耐震性能は「復旧可能水準」を回復することが目的とされた。活用方法は、長時間上屋内部に滞在することを想定しないため、耐震補強は行わない判断となった。そのため、上屋の保存修理工事では、劣化・破損部の補修のみが実施された。

写真 4-1：鉄骨鉄網モルタル造
出典 『重要文化財 旧美歎水源地水道施設 保存修理工事報告書』、p.87

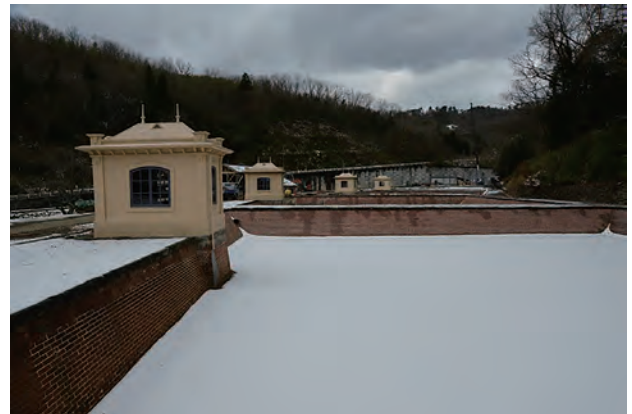
写真 4-2：制水井上屋外観

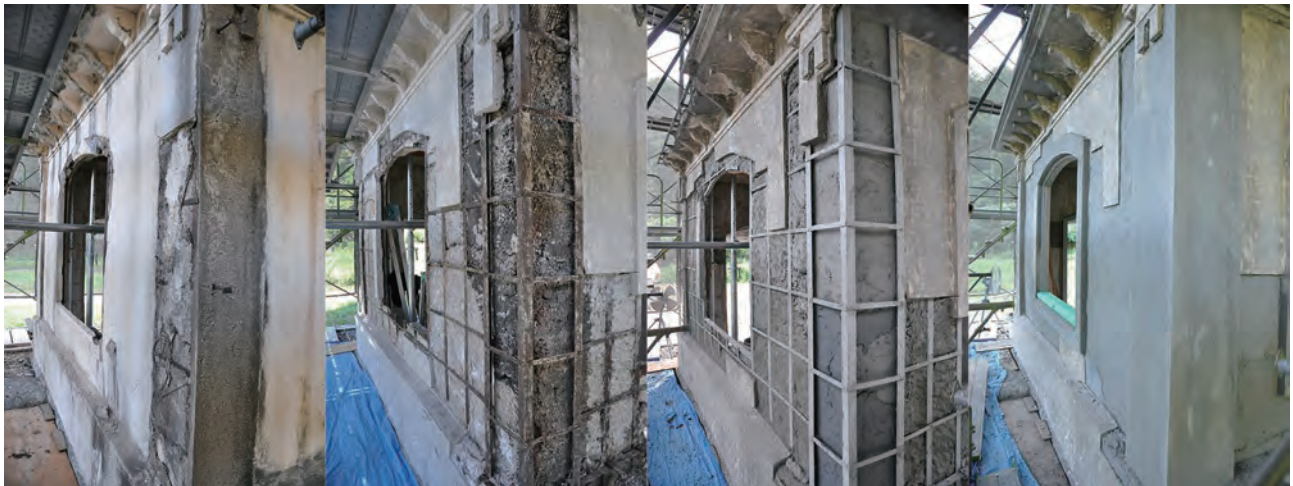
初材に倣うことを原則としている。ただし、モルタルおよびコンクリートの配合比やセメント、骨材等の使用材料の産地や組成については、建築時に特に意図されたもの（今回の修理工事では、油性ペイントの材料と調合）を除き、当初に倣うのではなく、適正な強度、剛性および耐久性が優先されている（写真 4-4～4-7）。当初の躯体モルタルやコンクリートの配合については、材料分析や調合比を分析した結果、現工法と変わりはなく特に意図されたものではないと判断された。

写真 4-4～7：左①制水井 1 号上屋修理前の状況、左②躯体斫り、左③鋼材防錆処理・下地調整、左④モルタル断面修復
(出典 『重要文化財 旧美敷水源地下水道施設 保存修理工事報告書』、p.89)

具体的な修理工法としては、現行の鉄筋コンクリート造の改修工事で行われている断面修復工法（リフリート工法相当）が採用された（制水井上屋腰壁：型枠を設置し無収縮グラウトコンクリートを流し込み、制水井上屋腰壁以外：ポリマーセメントモルタルを鑊で充填）。着手にあたり、破損部の補修は、まず壁の浮きの大小や変形の有無を確認し、壁の除去範囲が決定された。次に浮きや変形の大きい壁を部分的に除去した後、鋼材の腐食状況を確認したうえで、壁の除去範囲を見直しながら作業が進められた。その際、予想以上に当初材が失われる可能性がある判断された場合は、修理方針を見直すこととしていたが、結果として全棟部分修理で終えている。ひび割れ部や壁の浮きが軽微な箇所は、セメントスラリー注入を行い、壁面の空隙に充填して鋼材の防錆と躯体の一体化が図られた。ひび割れ補修（超微粒子セメント系ポリマーセメントを低圧注入）は、幅 0.2mm 以上かつひび割れ内部がエフロレッセンスで詰まっていない箇所が施工範囲とされた。

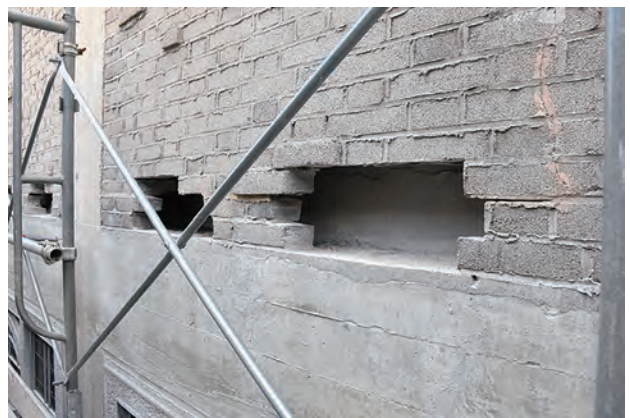
当初、内壁のひび割れ補修は、ひび割れ周囲の仕上げ材を研って（溝掘り）、直接下地や躯体に注入する予定だったが、仕上げ材の撤去の有無による充填具合の差がほとんど見られなかったため、仕上げ材を保持したまま補修が実施された。聖堂では二重壁（写真 5-2）となっており、内側のコンクリート躯体の外側にモルタル煉瓦が積まれていることや、ひび割れ深さが比較的浅かったことにより上記の工法が選択された。一方で屋根銅板下のスラブではひび割れ幅が大きく、漏水対策にも配慮してひび割れを完全に塞ぐことができる U カットシール充填工法が選択された。なお、同工法は既存部材をひび割れに沿って切削する必要があること、材料の同一性が失われることから外部では屋根スラブの補修に限って採用された。

写真 5-2：聖堂二重壁部分（外壁モルタル煉瓦を一部外した状況）
写真提供 公益財団法人 文化財建造物保存技術協会

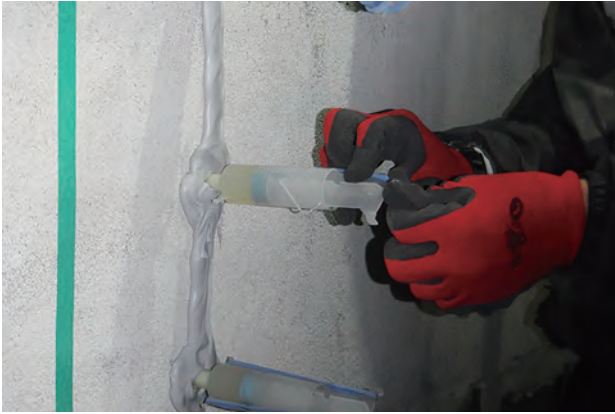
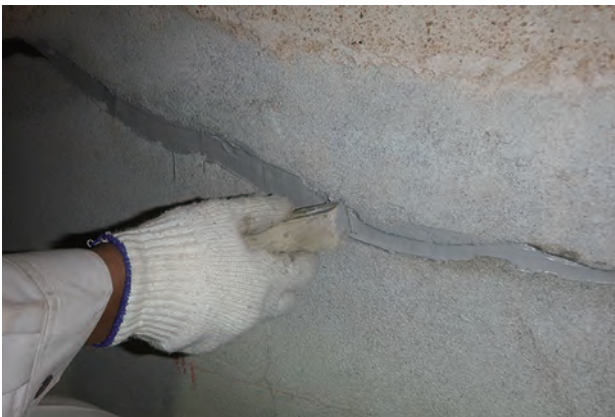
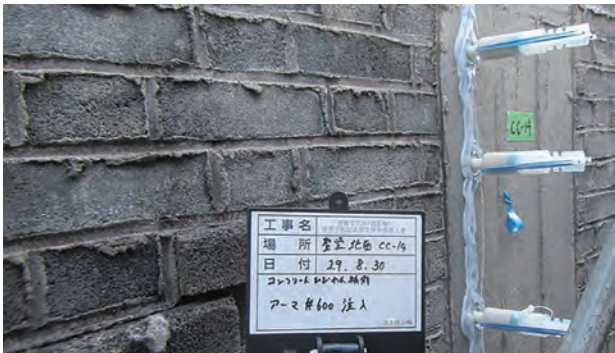
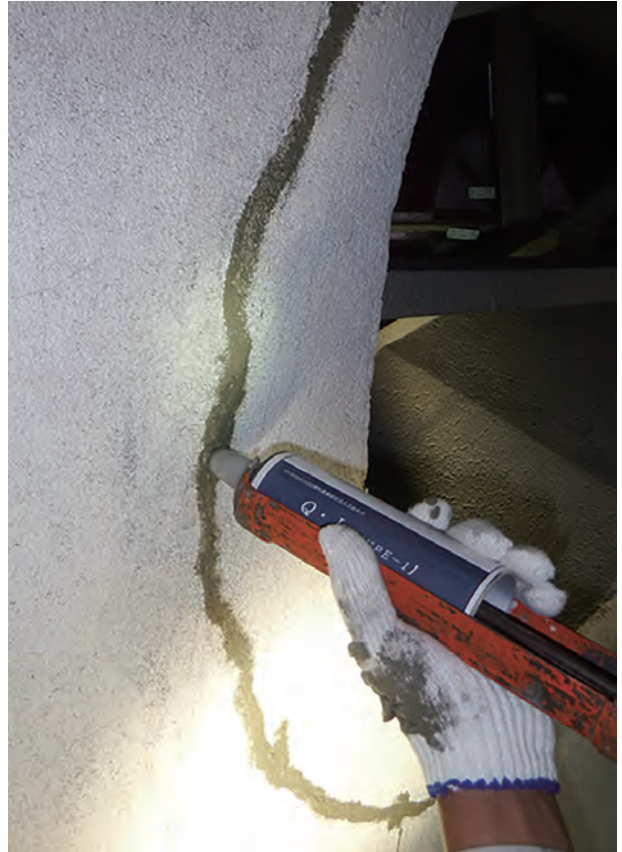
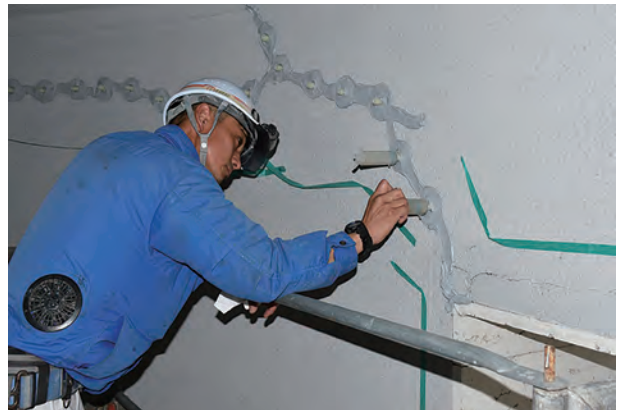
写真 5-3：エポキシ樹脂低圧注入工法（内陣天井部施工状況）
写真提供 清水建設株式会社広島支店

写真 5-5：Uカットシール充填工法（内陣天井部施工状況）
写真提供 清水建設株式会社広島支店

写真 5-6：セメントスラリー低圧注入工法（外壁部施工状況）
写真提供 清水建設株式会社広島支店

写真 5-4：超微粒子セメント注入工法（内陣天井部施工状況）
写真提供 清水建設株式会社広島支店

写真 5-7：セメントスラリー低圧注入工法（内壁部施工状況）
写真提供 公益財団法人 文化財建造物保存技術協会

ラリーが注入されている（表 5-2）。さらに、内陣天井のラスモルタルでは、補修後も内部の鉄筋に沿ってひび割れが発生する可能性が高く、仕上げにより隠れることから補修強度や追従性、施工性の異なる 3 つの工法を採用し、今後の経過をみることにした。（写真 5-3 ～ 5-7）。なお、エポキシ樹脂や樹脂モルタルを使用した過去の補修跡が、経年により変色して周囲との色差が生じていたため、本工事では紫外線劣化の無い内壁など紫外線劣化の少ない部位に限定的に使用された。

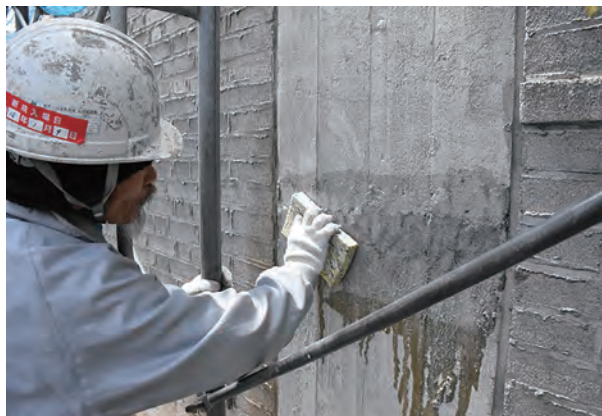
写真 5-8：コンクリート補修部を美装材で措置している状況
写真提供 公益財団法人 文化財建造物保存技術協会

左官工法の作業手順と内容は表 5-4 にまとめる。在来のコンクリートの色合いは黄色味が強い箇所があり、周囲と調和するように調色が行なわれた。調色方法は、あらかじめ補修材に着色剤を混入する方法と補修後に周囲と調和するようコンクリート美装剤を塗布する方法の 2 つの方法が用いられた（写真 5-8）。聖堂のプレキャストコンクリートやモルタル煉瓦の補修には、骨材（砂）の種類、量、大きさなどを調整しながら質感が合わせられている（写真 5-9、5-10）。

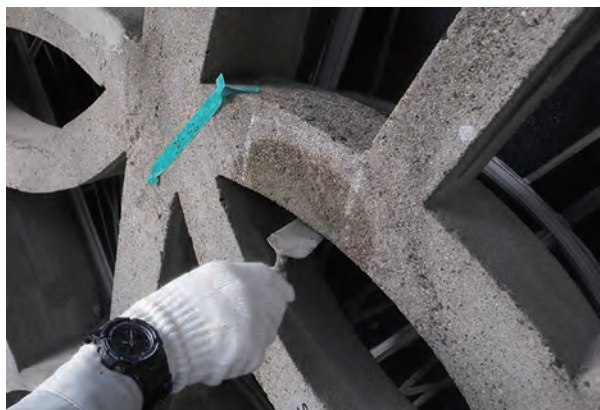
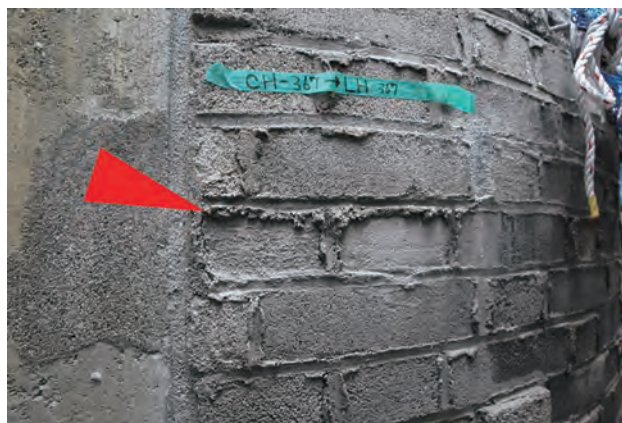
写真 5-9：プレキャストコンクリート補修状況
写真提供 公益財団法人 文化財建造物保存技術協会

写真 5-10：モルタル煉瓦補修状況
写真提供 公益財団法人 文化財建造物保存技術協会

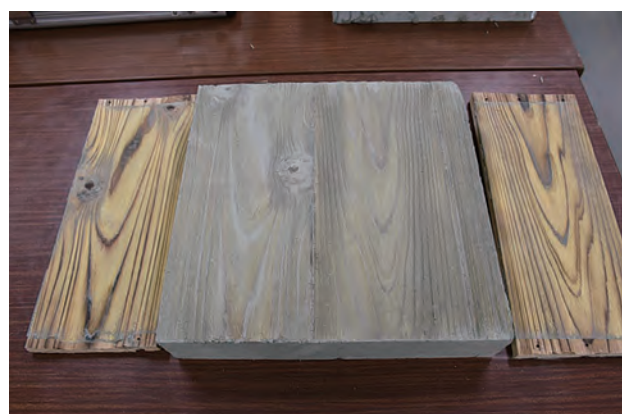
写真 5-11：表面目荒らし（浮造り）試験施工
写真提供 公益財団法人 文化財建造物保存技術協会

本工事では、流し込み工法も有力な工法として実施検討されてきたが、充填不良、割れ、脱型後に木目が十分に残らないなどの問題が生じ、圧入工法へと工法の変更が行われた。圧入工法は、型枠のせき板は既存の板目に倣い設置し、コンクリート表面に板目が残るよう杉板が用いられた（写真 5-11）。また、P コン跡をコンクリート面に残さないように、セパレーターとフォームタイを使用せず、可能な限り単管やパイプサポートで外部より型枠を固定させ、必要に応じてコンクリートビスで補強された（写真 5-12）。

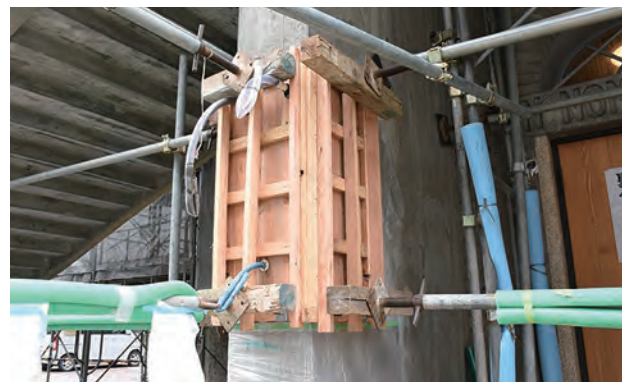
写真 5-12：圧入工法による施工状況
写真提供 公益財団法人 文化財建造物保存技術協会

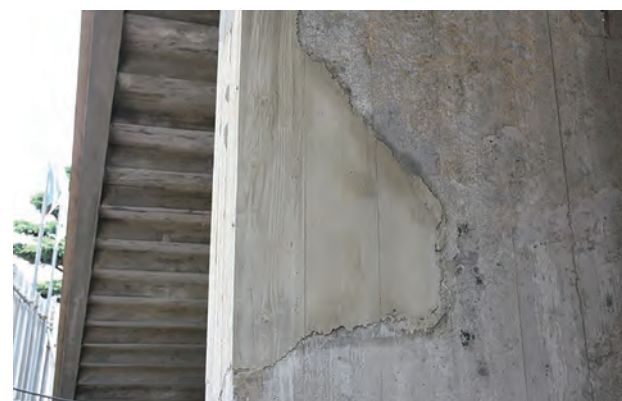
圧入工法施工後、以下の課題が残った（写真 5-13）。既存コンクリート面に凹凸があり、型枠と既存コンクリート面にわずかな隙間が生じ、モルタルが漏洩することがあった。また、斫り縁周辺に既存コンクリート面との段差が生じてしまうことがある。型枠の隙間からモルタルの漏洩を避けるため、無収縮モルタルの流し込みが行われたが、一部に充填不良が生じてしまった。また、圧入工法の場合は、補修箇所内に圧入口などが残ってしまい、処理が必要になる。

写真 5-13：圧入工法型枠撤去後の状況
写真提供 公益財団法人 文化財建造物保存技術協会

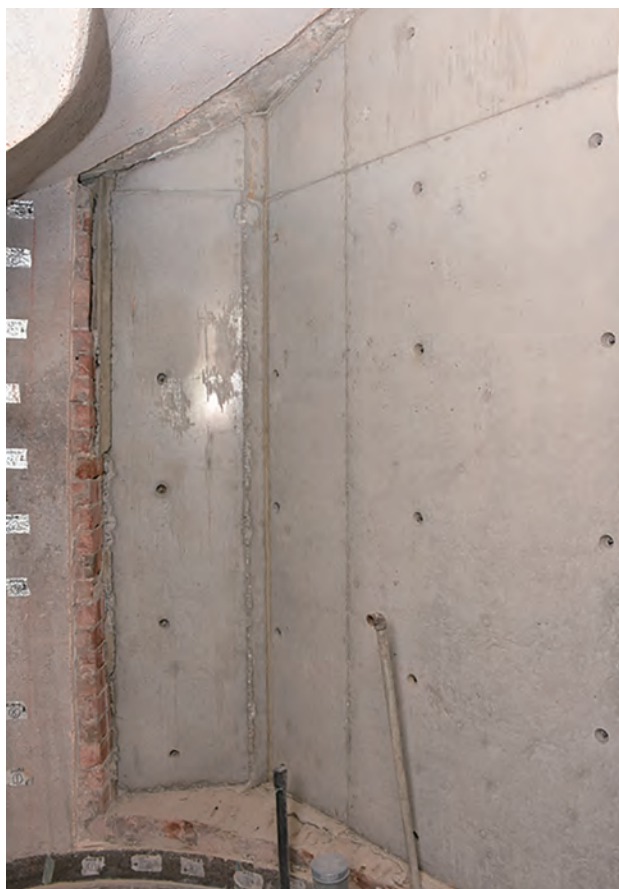
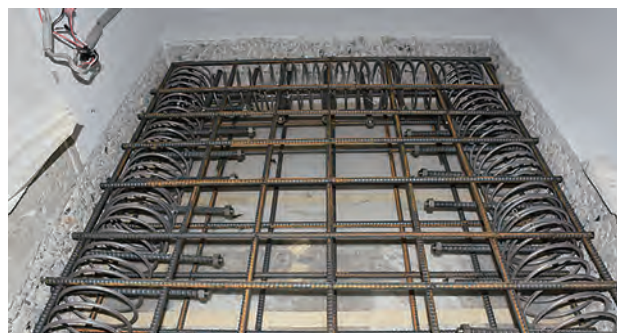
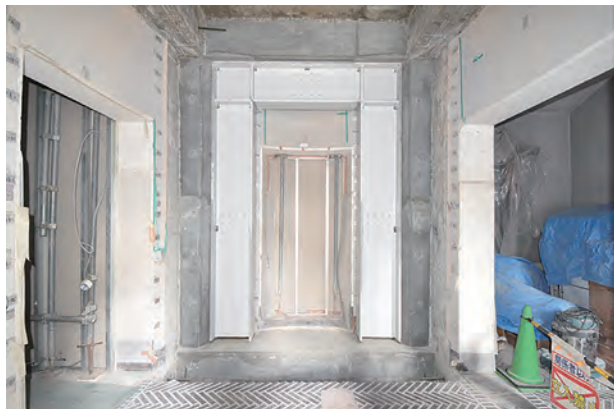
写真 5-14：階段室の RC 壁補強

写真 5-15：玄関倉庫の RC 壁配筋完了写真

写真 5-16：小玄関の鉄骨補強

耐震スリット補強が導入された聖堂は、西側 1 階がピロティとなっているため壁量が少なく、東側の内陣部は壁量が多いという特徴を持ち、建物の偏心が大きな問題となっていた。そこで、壁量が不足している西側に対しては、階段室、玄関倉庫、小玄関に耐震補強を実施した（写真 5-14、5-15、5-16）。階段室および玄関倉庫では、壁や床の一部を解体し、煉瓦壁内部

の躯体に RC 造の壁を増し打ち補強している。小玄関に対しては、鉄骨補強部材を新設する補強方法が取られ、壁量の不足が補われた。一方東側では、東面内陣部壁面および準備室壁面に計 6 箇所の耐震スリットを設けて剛性バランスが改善された（写真 5-17、5-18）。一般的に耐震スリットを設置する目的は、袖壁、垂れ壁、腰壁などが地震時に柱や梁に悪影響を与え破損することを防ぐためであり、応力が集中する柱際、梁上、梁下に設ける緩衝材である。ただし、今回の工事では、建物の偏心を改善させるために壁量を落とし、建造物全体の剛性バランスを保つために必要な処置として導入されている。耐震補強方法検討段階では、西側に大規模な耐震補強を実施し、剛性バランスを保つ案も検討されたが、建物の意匠性を大きく損なう恐れがあったため、意匠上の変化を抑えつつ、建物の偏心を改善できる耐震スリット設置案が採用された。

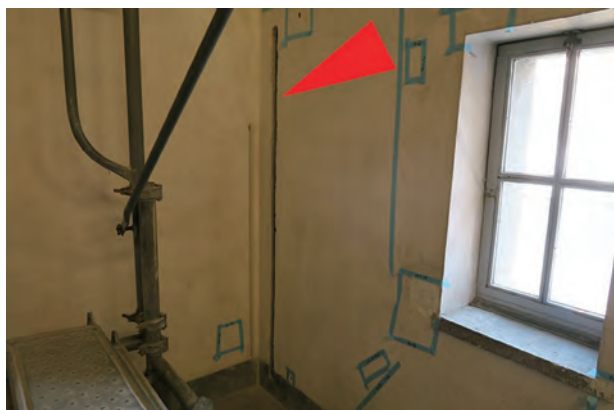
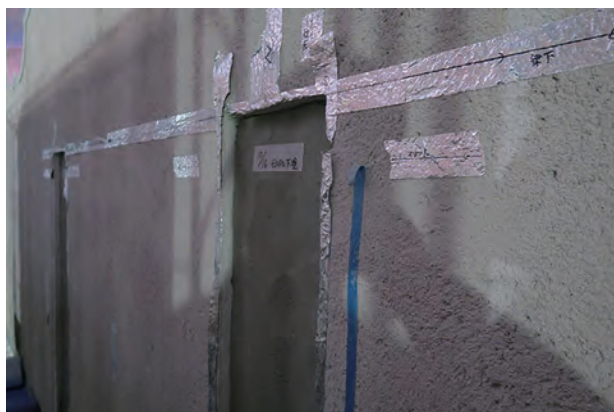
写真 5-17：準備室内に設置された耐震スリット（赤矢印の位置）

写真 5-18：聖堂大祭壇に設置された耐震スリット（スリット部をモルタル下塗りした状況、スリット部分は最終的に仕上げ処理され表面には現れない）

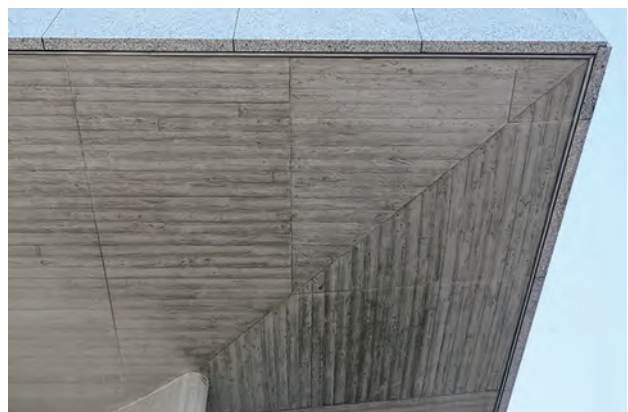
写真 6-2：擬似打放し仕上げ面（平成18年（2006）に実施された補修後の状況）

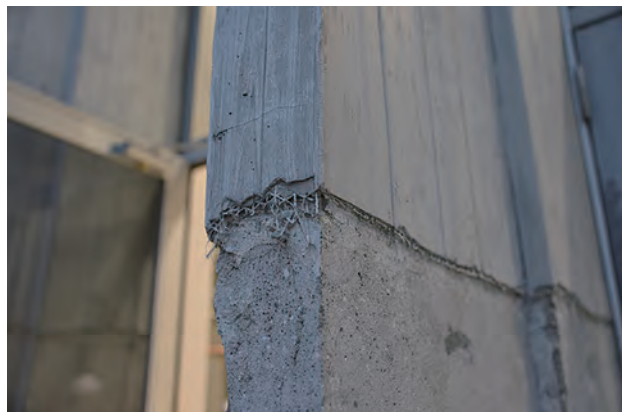
写真 6-4：仕上げ材の除去（構造躯体と仕上げ材を確認できる）

擬似打放し仕上げの撤去（写真 6-4）及び復旧は表 6-1 の手順で実施された（聞き取り調査より）。なお、復旧工事は平成 2 年（1990）に擬似打放し仕上げを施工した業者が再び担当し、若手職人へ技術継承が行われた。

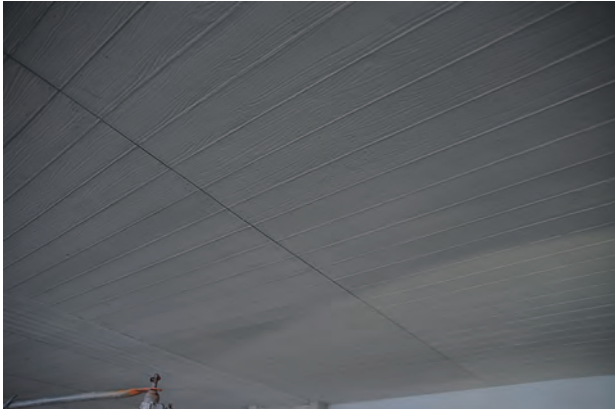
写真 6-5：補修後の疑似打放し仕上げ

擬似打放し仕上げは、仕上げ材のポリマーセメントに木目跡を付けることが最大の目的であり、立体的に木目模様が加工されたシートをポリマーセメント表面に貼り付け、木目模様を転写する工法である。シートの幅はおよそ 97mm 、シートの木目パターンはおよそ 800mm ごとの繰り返しであり（写真 6-5）、取り外したシートは水洗いすることで 3 回程度使い回しが可能である。仕上げ面の色味は複数のパターンで検討されたが、シートを剥がす日数や塗りつけた季節によって色味に変化が生じるため、色味が大きく異なる場合は、補色処理が実施された。

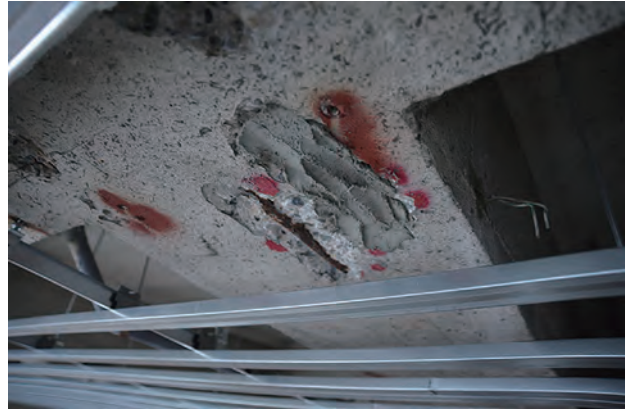
写真 6-7：仕上げ材によって補修箇所が隠れる部分では、補修範囲が明確に示せる仕上げ処理となっている。

流し込みによる打ち直しを実施した場合、注入口付近は圧が十分にかからずに充填不良を起こす可能性があり、注入口にアゴを設置し、型枠撤去後にアゴ部分を落とす方法が取られている。一部ポンプによる圧入も設置しているが、打ち直す体積も小さいため、圧入力により型枠が破損する恐れがあったため、ポンプによる圧入は最小限に留められた。また、梁下端で鉄筋が現れている部分は、型枠を設置しグラウト材を注入する方法で対応された。さらに、僅かな鉄筋の露出程度の劣化・破損で、仕上げ材によって補修箇所が隠れる場合は、防錆剤のみの処理で補修を終わらせている箇所がある（写真6-7）。

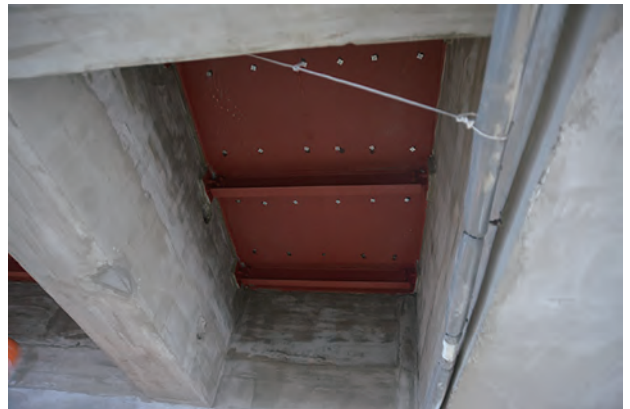
写真 6-8：鋼材と既存躯体との間にグラウト材を充填した状況

さらに、広範囲に渡り劣化・破損し、構造的にも厚み等が不足していたトイレ部分の躯体では、打ち直さず、当初スラブを残し、その下に新たな鋼材を設置し、既存躯体との間をグラウト材で充填させる方法が採られた（写真 6-8）。

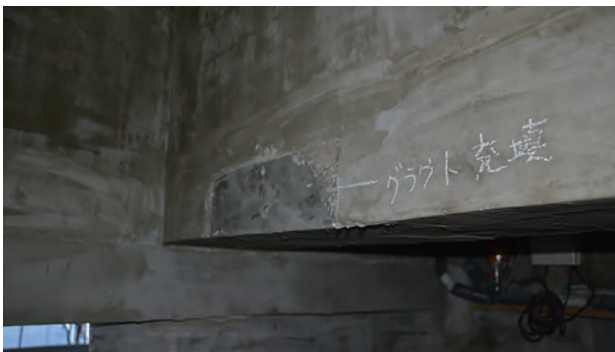
写真 6-6：グラウト材充填後の状況

擬似打放し仕上げが施される範囲で劣化・破損が生じた場合には、劣化・破損等が大規模な場合、コンクリート打設や注入口を設けてグラウト材の充填（写真6-6）が実施され、部分的な劣化・破損であれば、左官仕上げで埋める処理が実施された。

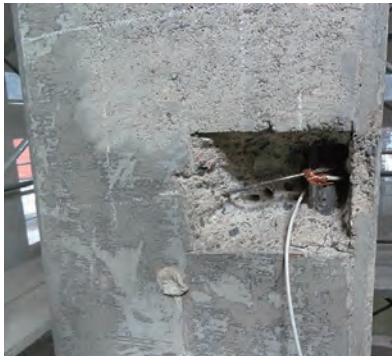
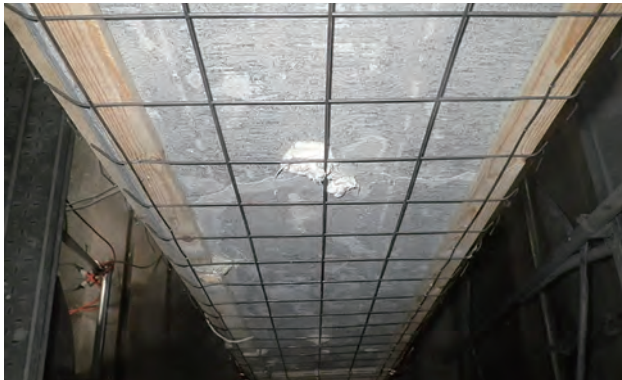
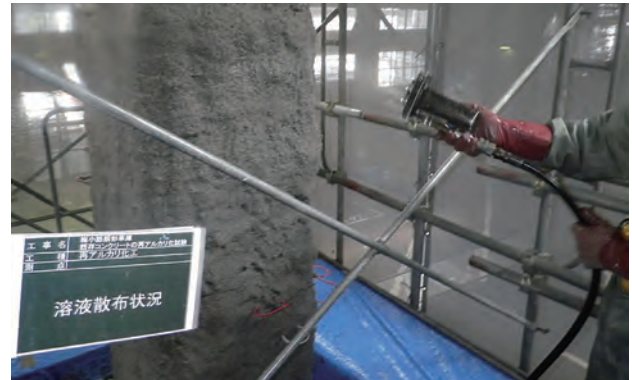
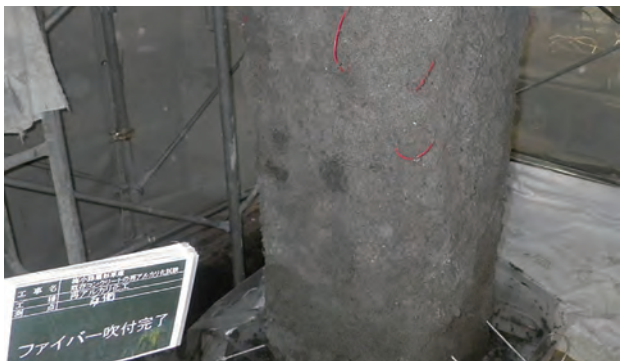
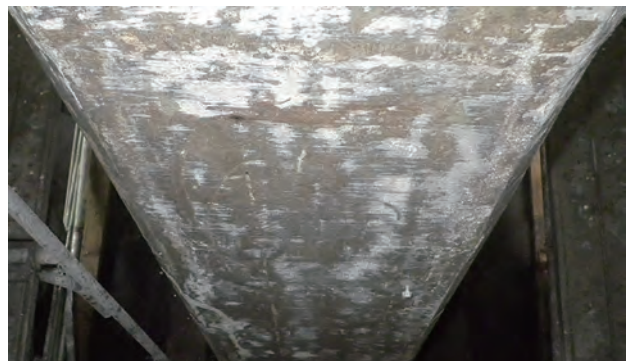
写真 7-1：内部電極設置状況
写真提供 西日本旅客鉄道株式会社

写真 7-2：外部の仮設陽極設置状況
写真提供 西日本旅客鉄道株式会社

写真 7-4：電解質溶液散布状況
写真提供 西日本旅客鉄道株式会社

写真 7-3：ファイバー吹付完了
写真提供 西日本旅客鉄道株式会社

写真 7-5：再アルカリ化システム撤去後
写真提供 西日本旅客鉄道株式会社

再アルカリ化工法の事前調査、事前処理、作業手順等は表7-1、7-2にまとめ、一部の作業工程に関しては写真にて補足する（写真7-1～7-6）。
