令和元年度 文化庁委託文化遺産国際協力拠点交流事業
ブータン王国の歴史的建造物保存活用に関する拠点交流事業

ー保存候補民家の修理計画及び保存活用計画の検討ー
ー文化遺産としての民家の価値評価手法の検討ー

令和2年3月

独立行政法人国立文化財機構
東京文化財研究所

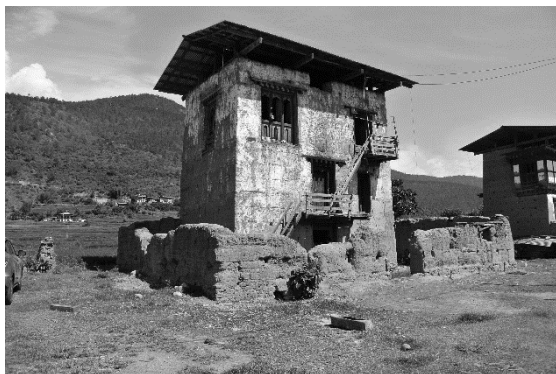
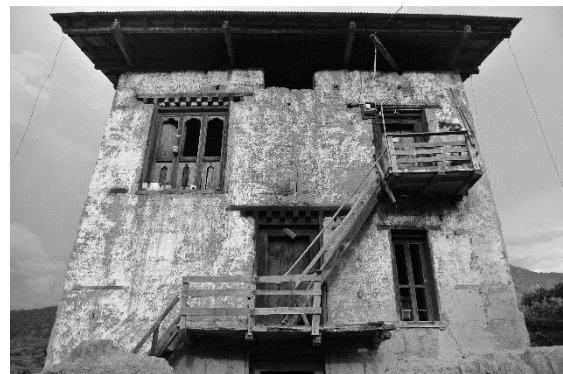
写真 5、6 タンディン・ザム邸 全景（左）、正面（右）

当建物は部分的に後世の改造があるが、18 世紀に遡ると考えられる建築当初の形式をよく留めている。このような塔状で閉鎖的な外観をもつ民家は、デイヴィスの 1783 年のスケッチにもしばしば描かれており、18 世紀にはブータン西部における典型的な民家形式の一つであったと考えられる。現在は無住であるが、所有者によって適切に管理されており、保存状態が良好であることも特質に値する。

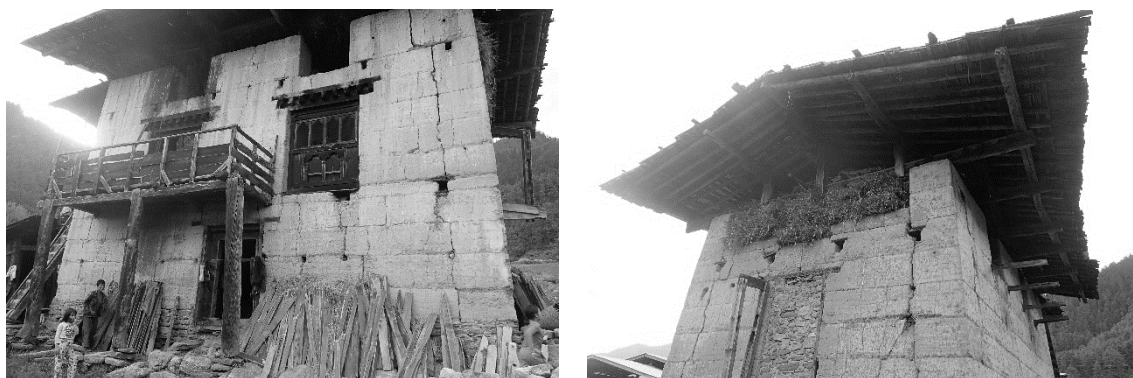
写真7、8 フブ・ラム邸 正面（左）側背面（右）

根太の間の土敷（断熱層）が普及する以前の形式を今日に伝えている。現在は西面に二階の出入口を設け、差掛けの張出しを付けるが、当初は二階正面に開く二つの窓が両開きの扉を備えた出入口であったことが痕跡からわかる。また現在は西半にのみベランダを設けるが、かつては東に延びて東面端部の張出し便所につながっていたといい、その痕跡の一部を外壁に確認することができる。屋根は小屋を含めてほぼ当初材であり、竹の小枝で縛った木舞や葺板など当初の仕様を伝えるが、経年劣化が進行しており、一部がシート張に替えられている。

当建物は最近まで居住の用に供されており、外壁の一部に欠損があるが、全体としては健全な状態に維持されている。ブータン西部地域の山村集落における民家のうち、古い時代の標準的な建築形式を良好に留める貴重な存在である。

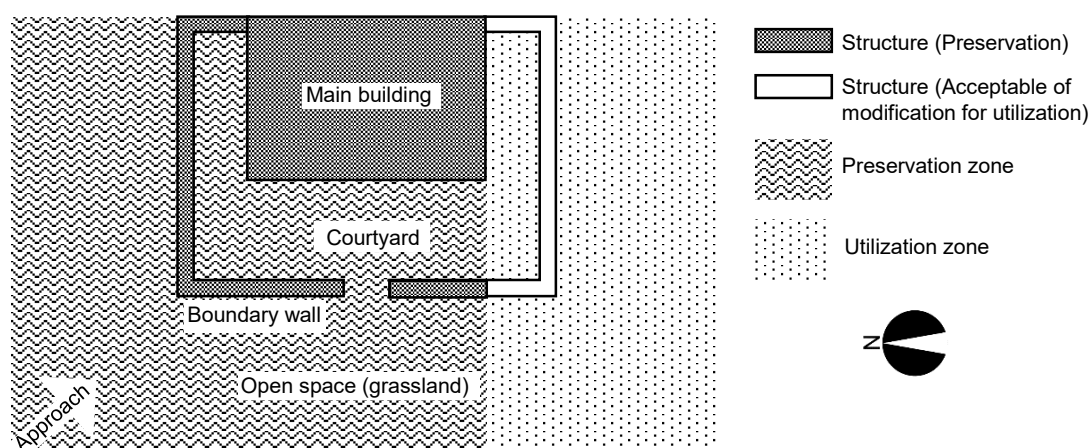
図 14 保存区域の設定

正面（西面）を広い空地に面する敷地構えをよく留めていることから、現存建物の正面は原則として建物等を新設しない保存エリアとする。また境界壁の内側も原則として保存エリアとする。北西からのアプローチからみて目立たないことを考慮して、現存建物の南側面の境界壁外側を活用上必要な施設整備を行う活用エリアとする。

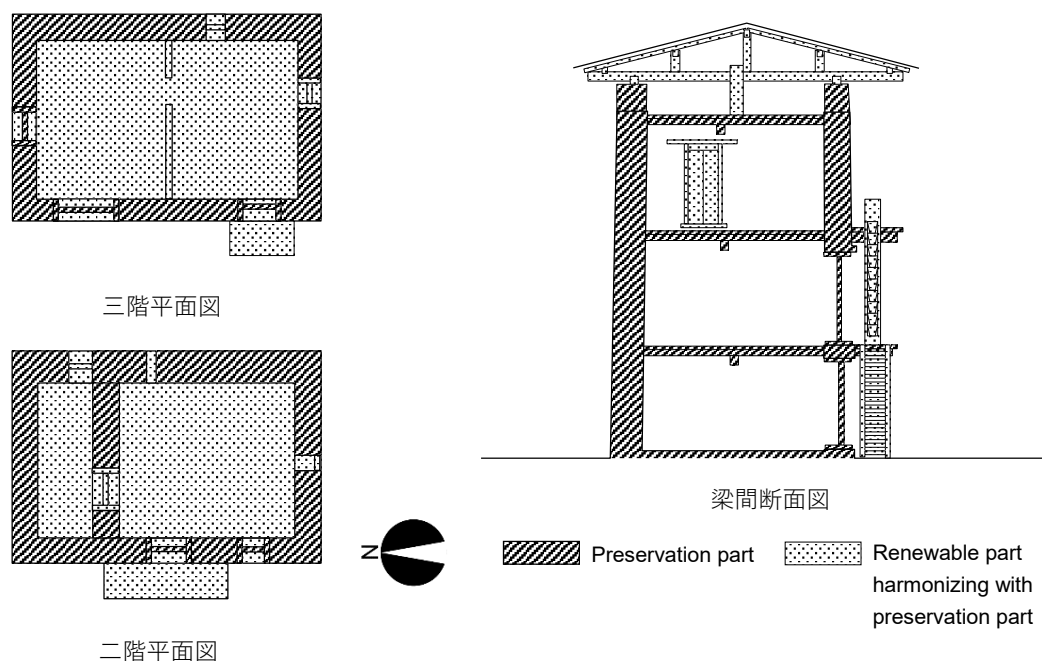
図 15 保存部分の設定

当建物は母屋と垂木以外はほぼ全て当初材を残していることから、屋根を除く部分全てを建築部材そのものを保存する「保存部分」とする。屋根については「保存部分」との調和を図りつつ、部材を新調することが可能な「保全部分」とする。正面の外付階段と手摺も現状で適宜新調されていることから「保全部分」とする。なお、ベランダの床板と腕木は当初材が残っていることから「保存部分」とする。境界壁については原則「保存部分」とするが、活用エリアと接する南壁については活用上必要な最小限の切欠きは可能なものとする。

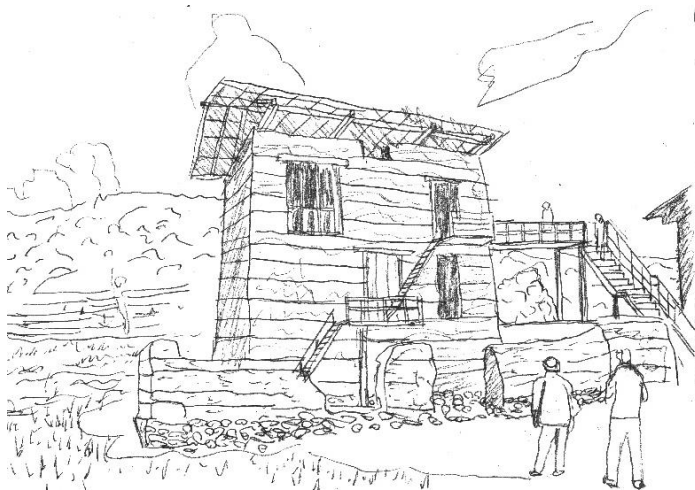
図 16 南壁に取り付く外部階段のイメージスケッチ

活用上必要な施設は活用エリアに集約し、当建物と調和し、かつ活用上設置したものと明らかにわかるようにデザインする。当建物は現在の出入口を利用するが、利用者の利便性の観点から、外付階段や手摺を安全性の高いものに変更することは可能なものとする。別案として、正面の外付階段は旧来の形式で復旧し、現存建物の二階南壁にある掃出しの開口部に直接アプローチする階段棟を南側の活用施設に設ける方法が考えられる。

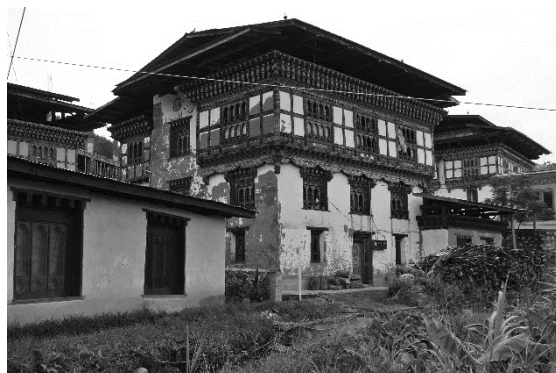
写真 16 ソプソッカの民家 C42 番

り替えたと考えられるが、他に大きな増改築がみられず、版築の外壁や出入口等の建具は旧状をよく留め、建築当初の形式をうかがい知ることができる。版築の内倒れ（テーパー）はほとんどみられないことから古くても築 100 年前後と推定され、当初から正面にラブセル窓を備えていた可能性も考えられる。

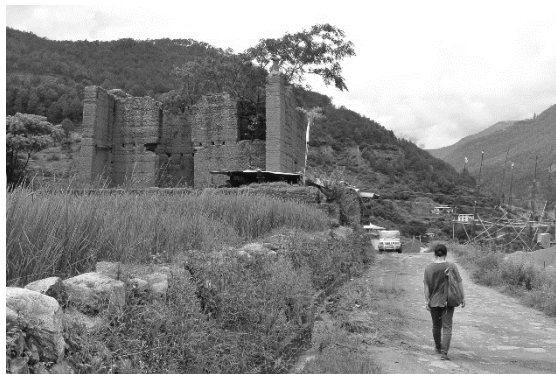
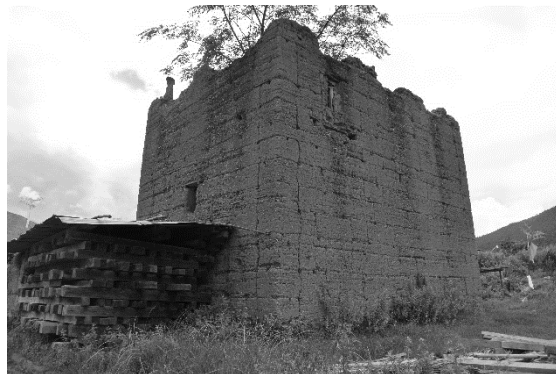
写真 22、23 ユワカの民家遺構 C57-1 番

べき対象であることは疑いないが、建造物としては欠失している部分が多く、不完全な状態にあることは否めない。また具体的に保護していこうとする場合には、どのような評価のもと、何を保存し、また、どのように活用するのかといった、今回の民家の場合と同様の課題を解決する必要がある。

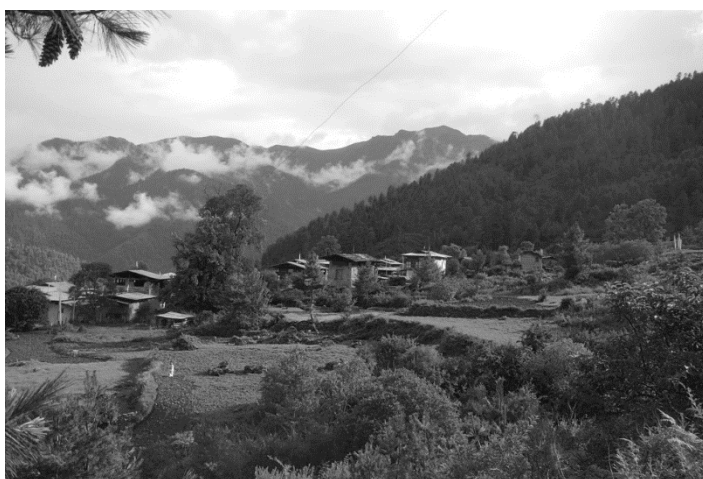
写真 27 深い谷あいにあるロンロの集落（ハー県）
