〔報告〕 日光の歴史的建造物において捕虫テープ (ハエ取り紙)に捕獲された甲虫の集計方法と調査結果

林 美木子・小峰 幸夫*・木川 りか・原田 正彦*²・
川野邊 渉・石崎 武志

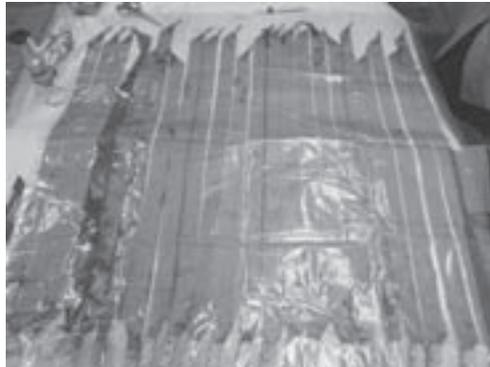
図1 ハエ取り紙を並べたシートの例

虫の捕獲は市販の飛翔昆虫用粘着トラップ、ハエ取り紙（株式会社大創産業、押しピン付ハエ取りテープ、幅4cm・長さ約78cm）で行なった。設置個数は合計約27,000本で、期間は主に平成22年4月下旬から10月初旬の3~5ヶ月間であった。ハエ取り紙の設置と撤去は建物の小屋裏、床下などでの作業となることから、日光社寺文化財保存会が実施した⁶⁾。同定作業にあたっては現場の建物での作業も検討したが、十分な照明がなく、また現場での詳細な同定は難しかったため、撤去したハエ取り紙をそれぞれの建物ごとに透明シートの上に並べて（図1）送っていただき、計数・同定作業は東京文化財研究所にて実施した。建物ごとの設置個数、また設置期間については結果（表1~表4）の中に示す。

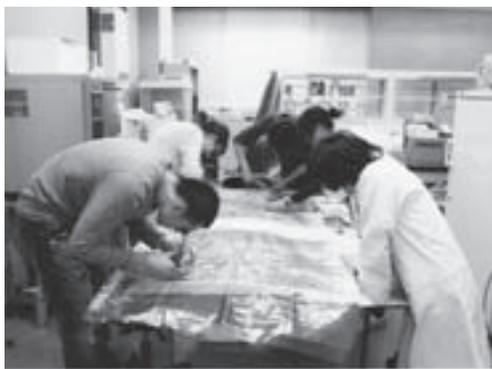
図2 調査風景

ハエ取り紙を並べた透明シートの表裏両面について、スタンドマイクロスコープを用いながら調査を行なった(図2)。捕獲された甲虫に丸印を付し記録写真を撮った後、ハエ取り紙1本ごとに、またシート全体の甲虫数を計数し、同定を行った。ハエ取り紙にはクモ、アリ、トンボなど様々な種類の昆虫が捕獲されたが、今回の調査では、木材を加害しうる甲虫にターゲットしぼり、調査を行った。また、輪王寺においてすでに被害事例が報告されているシバンムシ科の昆虫については、詳しく同定を行った。計数調査作業は作業表(図3)を使い、以下の流れで進めた。

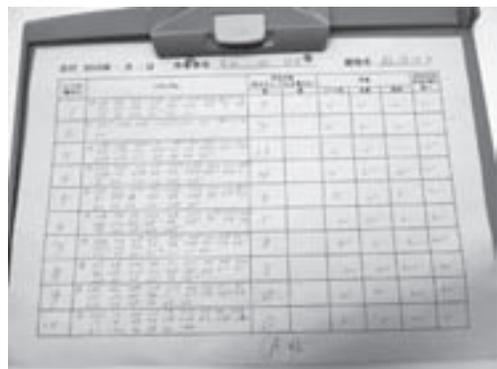
図3 作業表

- ①建物ごとに透明シートに番号をつける(建物名は日光にて記載)
- ②透明シートに並べられているハエ取り紙の番号を作業表全て記入する
- ③甲虫を見つけ、マジックで丸をつけ、その横にシート番号を書く
- ④甲虫の数をハエ取り紙毎で数え、合算したシート全体の甲虫数を作業表に記入する
- ⑤シート名と番号の部分、シート全体、主な種類別で甲虫の部分の個別写真を撮る(記録写真)
- ⑥丸をつけた虫の部分シート名のところも含めて切り取り、確認のため数える
- ⑦切り取った甲虫の同定
