ブータンの伝統的民家

VERNACULAR HOUSES **in Bhutan**

西部中央編

ティンプー、プナカ、パロ、ハー

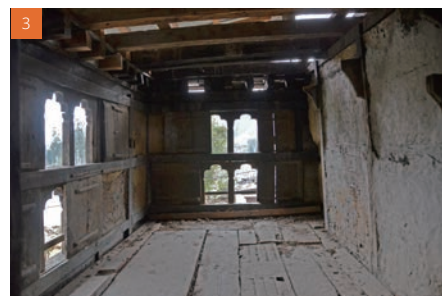
2 側面に現れる版築壁増築跡

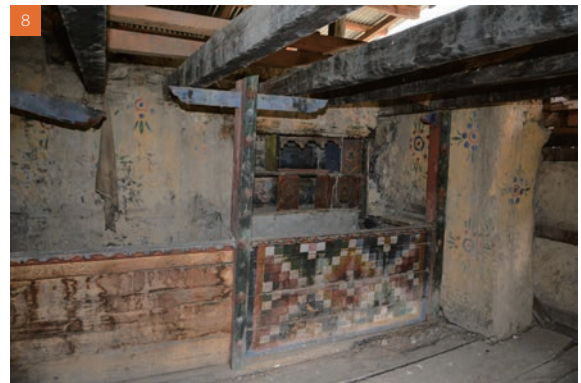
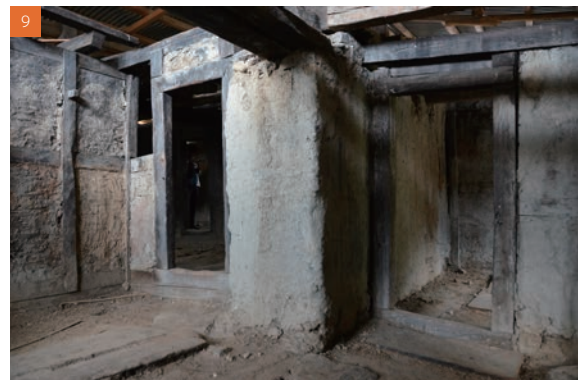
建築年代は明らかではないものの、当建物は版築造の3階建て、伝統的な民家の形式を残している。3階の増築や正側面のラブセルの出窓など、後世の改変は少ないが、改造の履歴が推察できる。特に当初部分は古式を残しており、版築壁で囲まれた閉鎖的な構成が窺える点は、ブータンの民家の形成史を考えるうえで貴重である。またプナカゾンと関連する悲恋の物語の舞台でもあり、ブータンの歴史においても重要な民家である。一方で建具や壁の損傷や床板や根太の破損など、保存状態はよいとはいいがたく、適切な保存措置が求められる。

8 2階穀櫃
9 3階の木製間仕切壁と版築壁

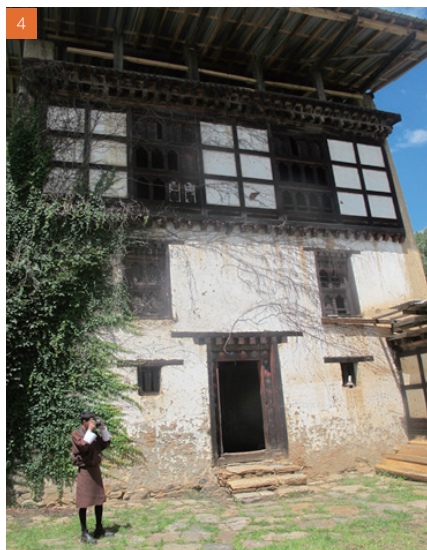
4 正面側詳細

5 1階背面出入口の短いまぐさ

ものと比べて短めのまぐさが用いられ、建具と壁の継ぎ目が石や泥モルタルで埋められる。一部では、まぐさそのものがない場合もあり、結果として、新設の開口部は版築壁との取付きがあまりよくない。特に両側壁に新設あるいは付け替えられた窓は、版築に亀裂が生じる原因となっている。このほかに1階背面には新設された大きな出入口やその横に石積で塞がれた窓がある。こうした本来の強度を損なうような開口部の改変によって版築壁が弱くなり、背面の版築壁に縦方向の亀裂が生じる結果になっている。3階にあるチョシャムと呼ばれる仏間の飾り棚は壁を掘り込んでつくられるため、版築壁の弱点となり、亀裂を生み出す原因となっている。チョシャムのある部屋を囲む版築壁のうち仕切の版築壁の交差部付近には縦方向に大きな亀裂がみられる。

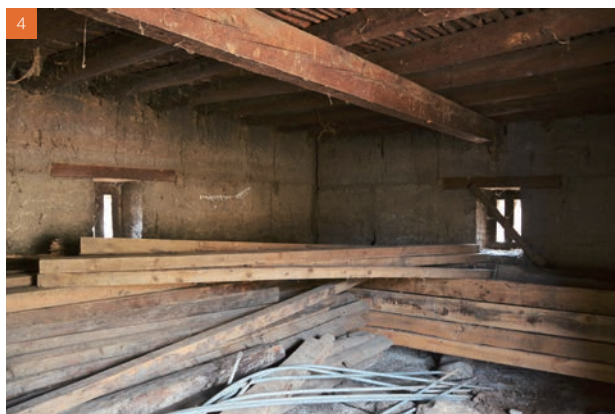
4 1 階南側の土間

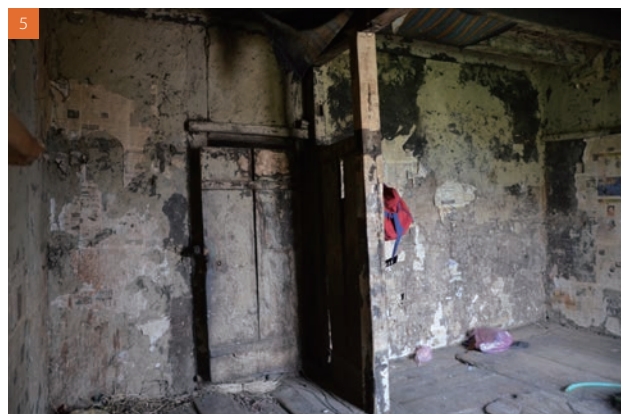
全体的に開口部と昇降方法を除き、改造は少ない。大きな改造としては、現在は正面に各階の出入口を設けて外階段を付けるが、痕跡から当初は 2 階と 3 階は内階段でつながっていたと復原できる。また、ある時期には 3 階南側の窓を出入口とし、3 階南側にはベランダが設けられていたとみられる。出入口が一回り大きな窓に改造

5 3 階北側床板の戸口の痕跡

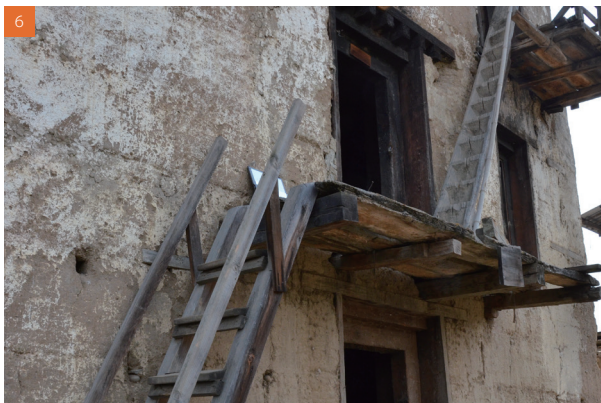
6 現在正面外部にある入口と階段
7 2階から1階北側穀物庫への戸口

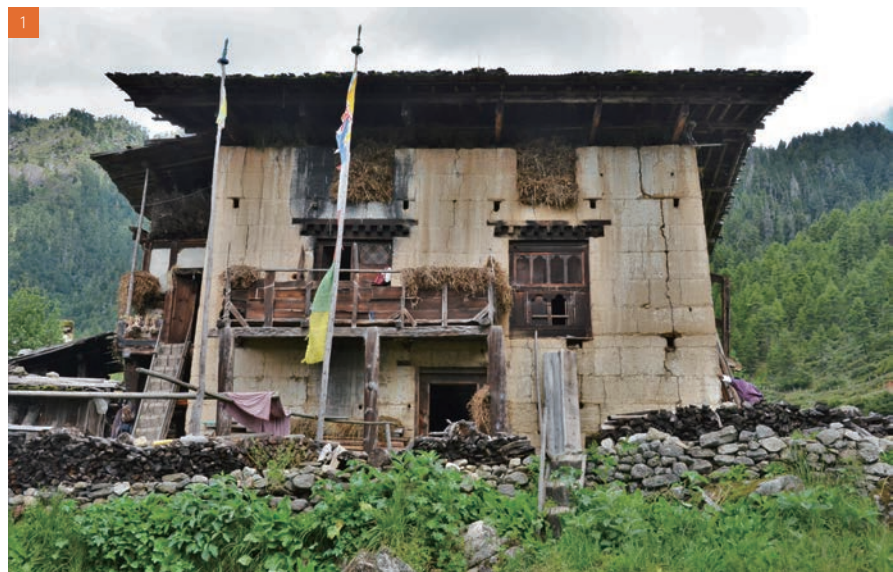
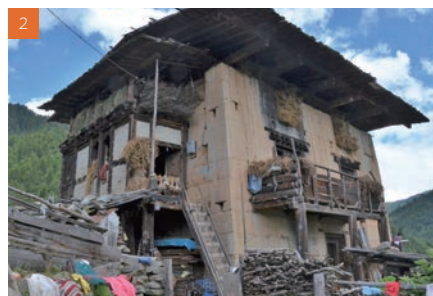
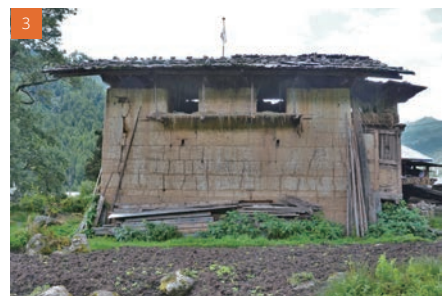
1 正面（南東から）
2 正面と側面（南から）
3 背面（北西から）

調査時点では、蔦で縛った丸太垂木と木舞、葺板材もかなり経年劣化が進行して一部は波鉄板に替えられていたが、2019年に板葺屋根の葺替え修理を完了した。本体も全体としては比較的安定を保っているが、2011年地震により外壁の一部が欠損するなどしたために地元当局より居住を制限されており、本格的な修理が今後の課題である。

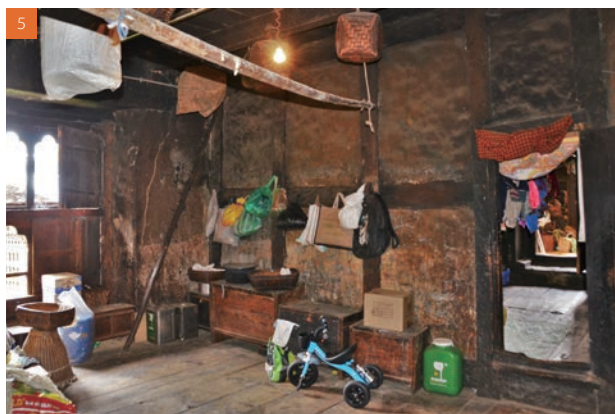
5 2階間仕切壁

2階中央の間仕切はエクラの真壁で相当に古くみえるが、床板が両室で連続していることや間仕切の柱と天井の煤け具合の違いなどから、当初は全体が1室だったと推定される。東面中央には大型開口に石を積んで閉塞した痕があり、かつては外部の張出し室あるいはバルコ

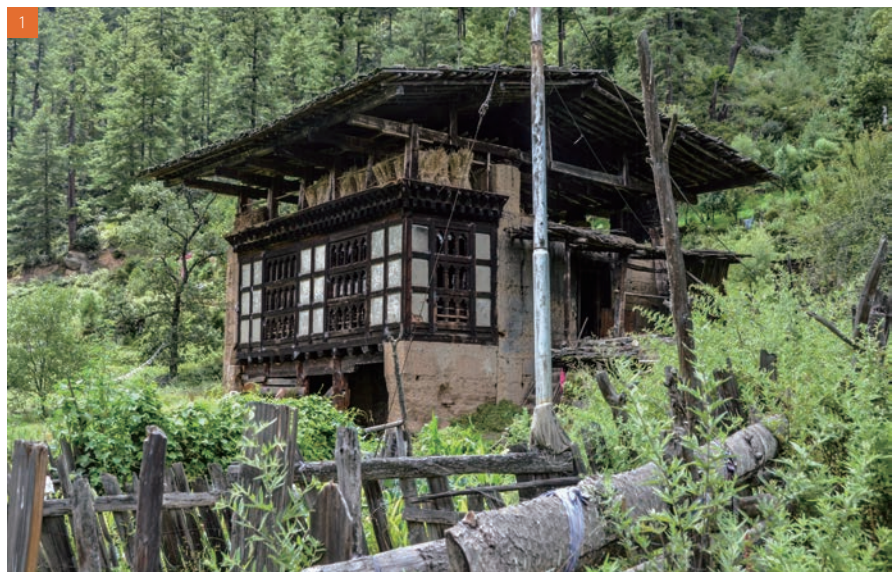
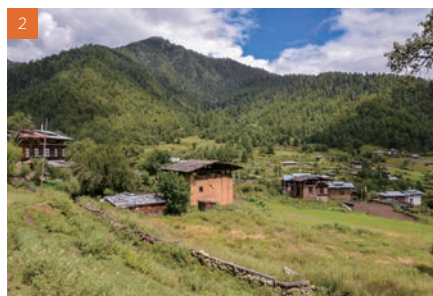
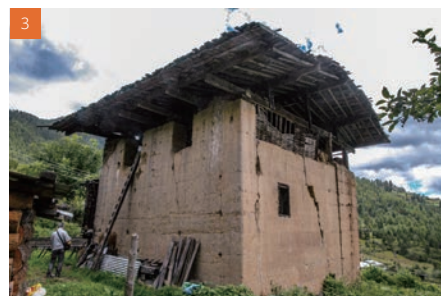
1 正面（南東から）

当建物は、地震によって深刻な被害を受けており、特に西側の版築壁に深い亀裂が生じていた。調査時には、

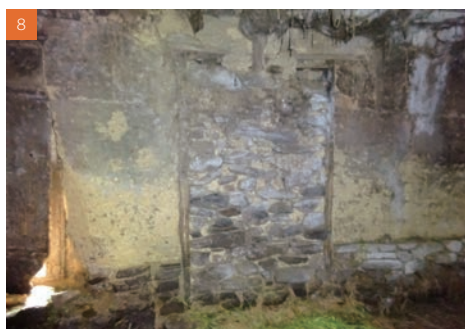
- 8 石壁で塞がれた元の家畜小屋入口
- 9 ラブセル詳細
- 10 2階居間内観
- 11 建物中央の小屋束
- 12 小屋裏階

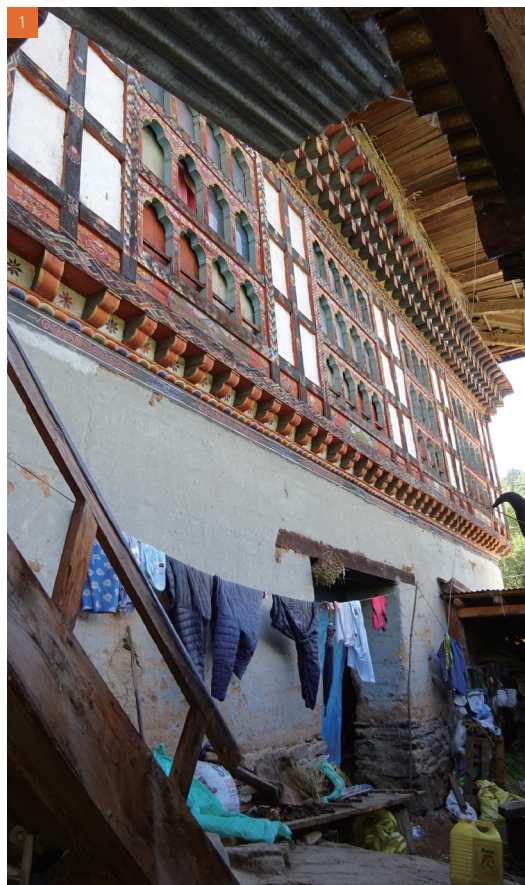
1 正面（西から）

2 背面（南東から）

3 2階背面のラブセル

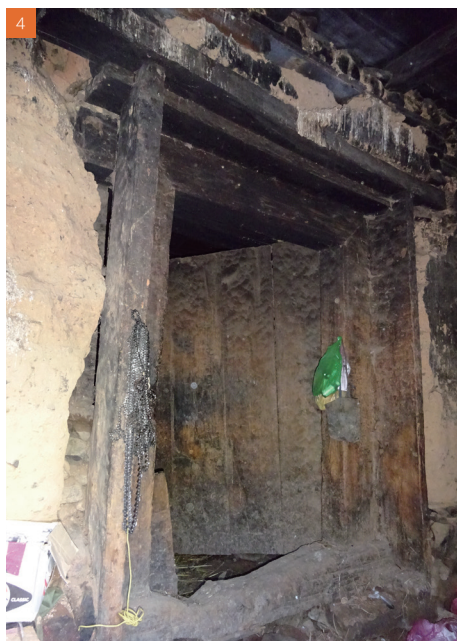
4 1階東室の入口
5 1階東室の石積壁
6 小屋組

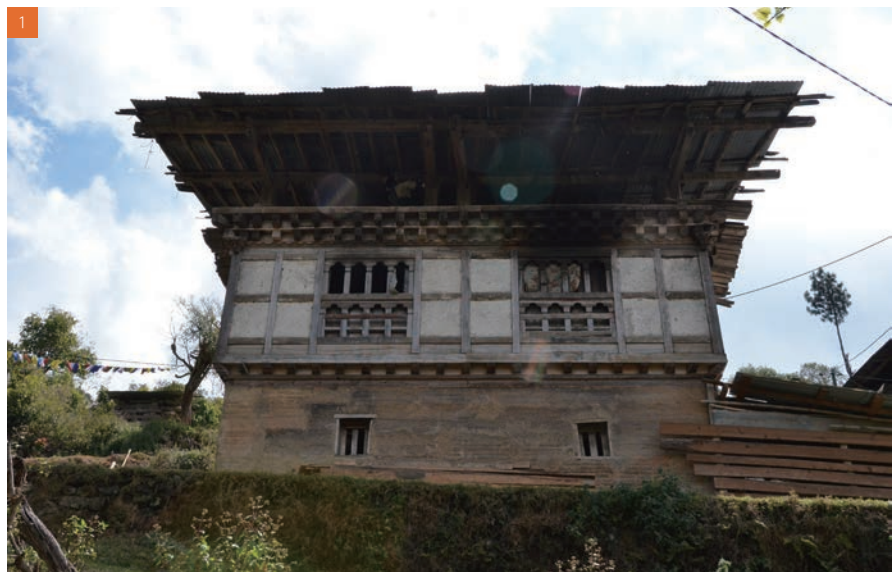
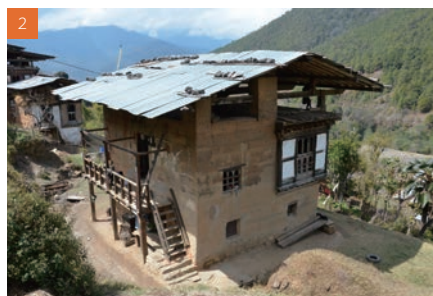
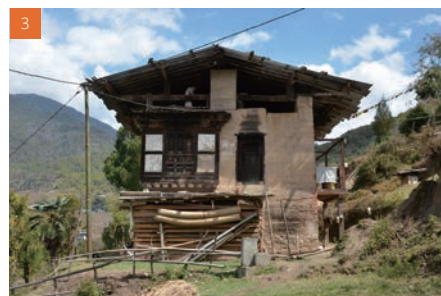
1 正面（北から）
2 背面（南東から）
3 側面（西から）

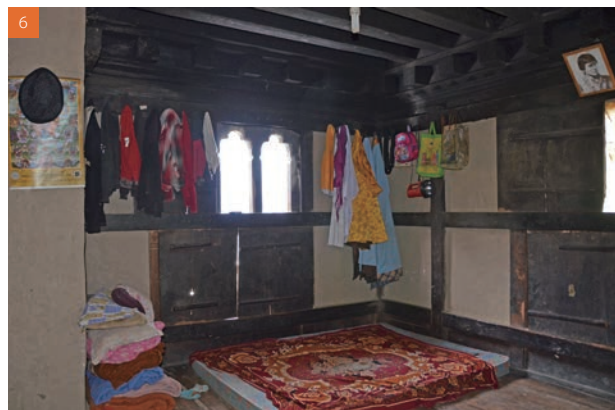
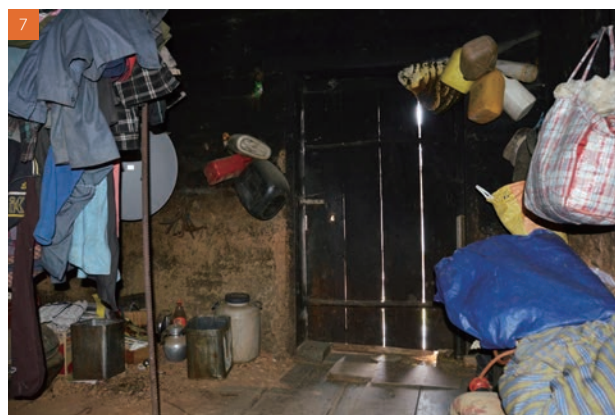
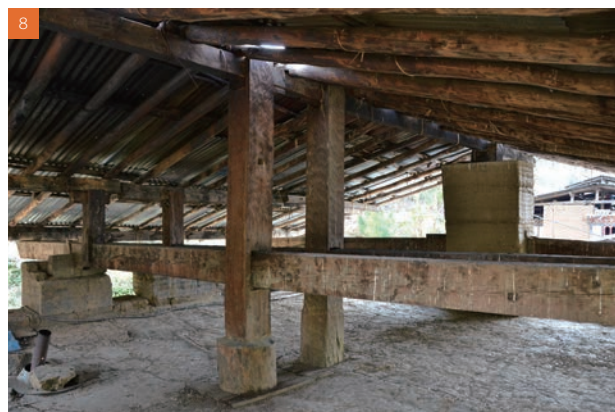
- 6 2階寝室
- 7 2階台所跡
- 8 小屋裏

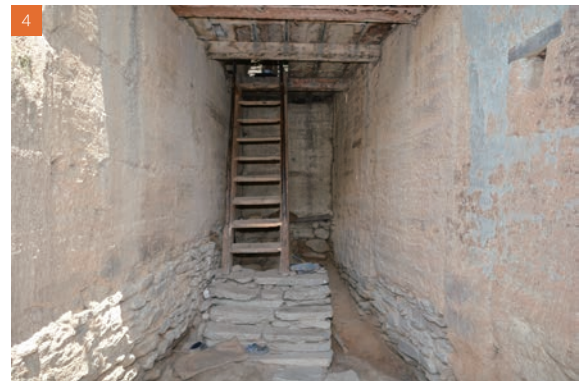
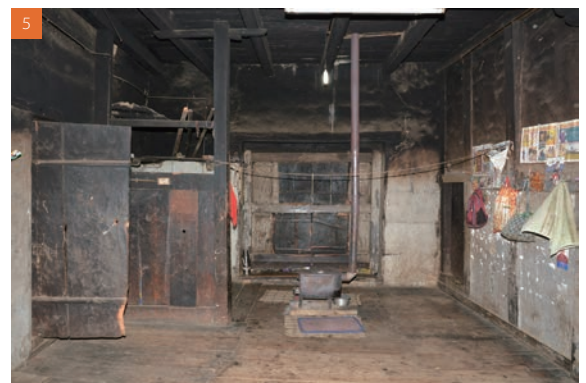
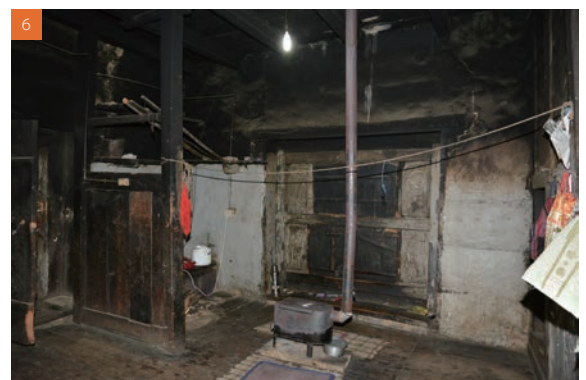
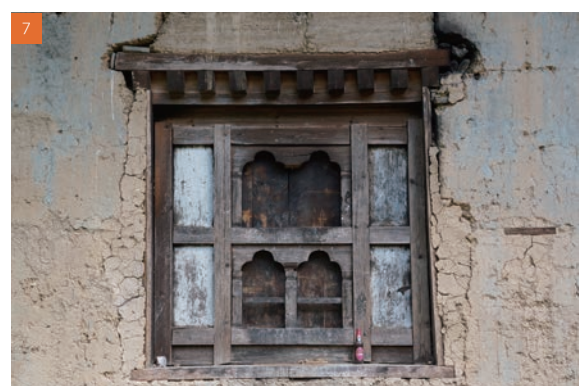
4 1階張出し部の階段
5 2階居間兼台所
6 2階台所
7 背面2階のラブセル詳細

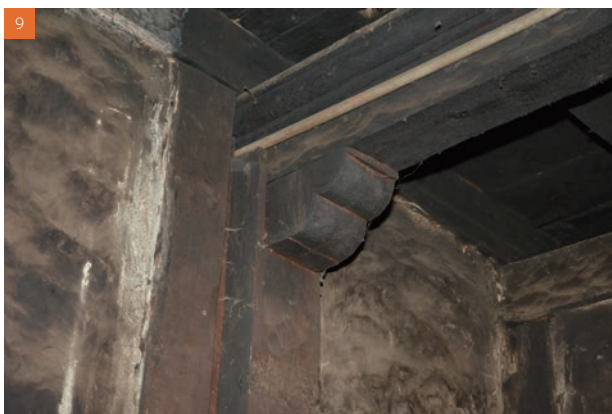
9 梁下のモールディングと彫物のある持送り

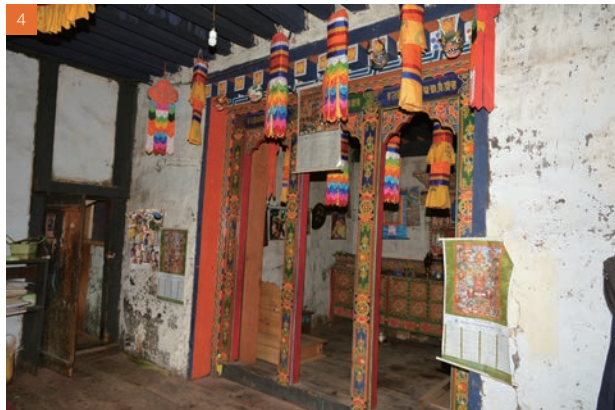
4 2階仏間前

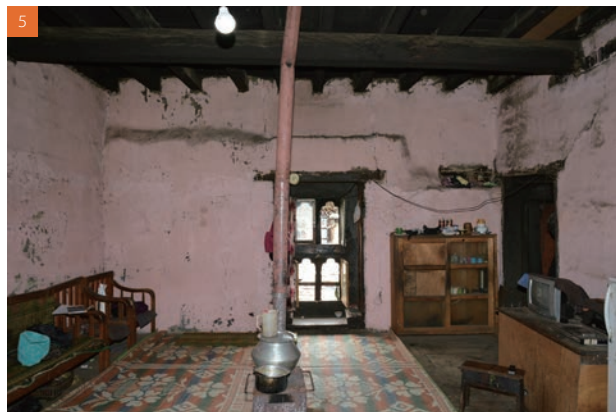
5 2階居間の増築痕跡

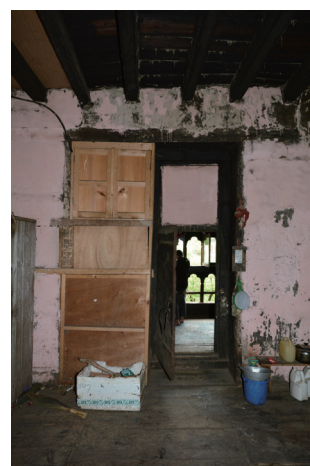
2 階の部屋境開口の修理痕跡

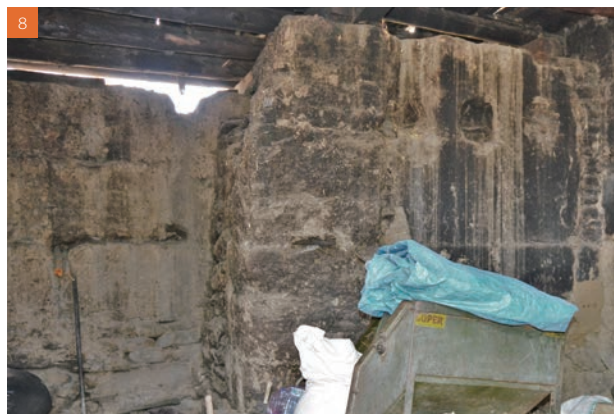
8 前身建物南西隅部の版築壁切断面

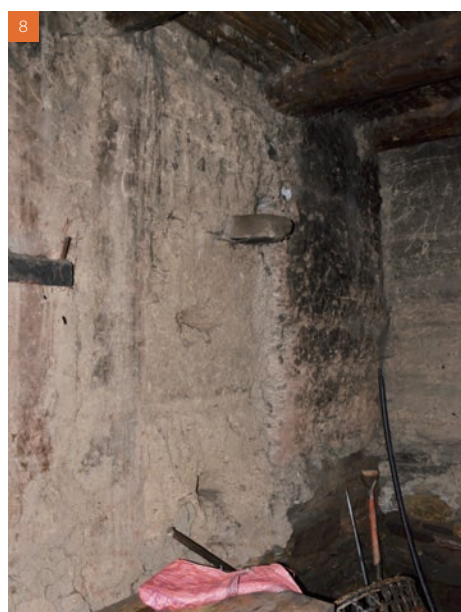
8 1階付属部の南壁に残る間仕切壁の取付き痕跡

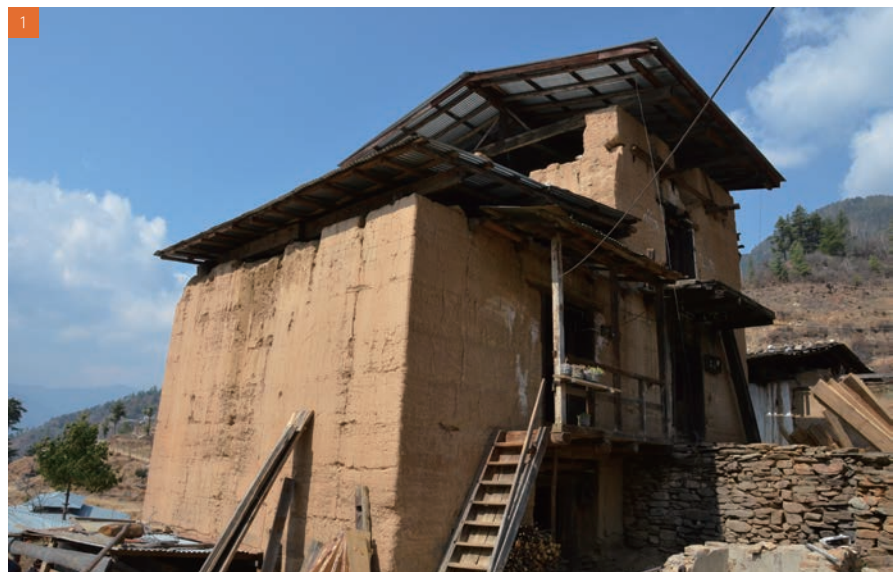
1 正面（南東から）

正面側の縁やテラスは地震により一部損傷したという

が、後述の版築壁の亀裂を除けば、その他は比較的良好な状態である。南半は各階とも正面以外に開口がなく、全体としても非常に閉鎖的な建物である。

現在、無住である北半部分では、2 階正面のテラス部分や 3 階正面の外縁部分が地震によって激しく損傷したという。また北面版築壁の中央付近にも 1 階から 3 階のベランダにかけて大きな亀裂が確認できる。地震による損傷か、経年劣化か不明であるが、東から西に傾斜する土地に立地しているため、西側がやや沈下している可能性も考えられる。

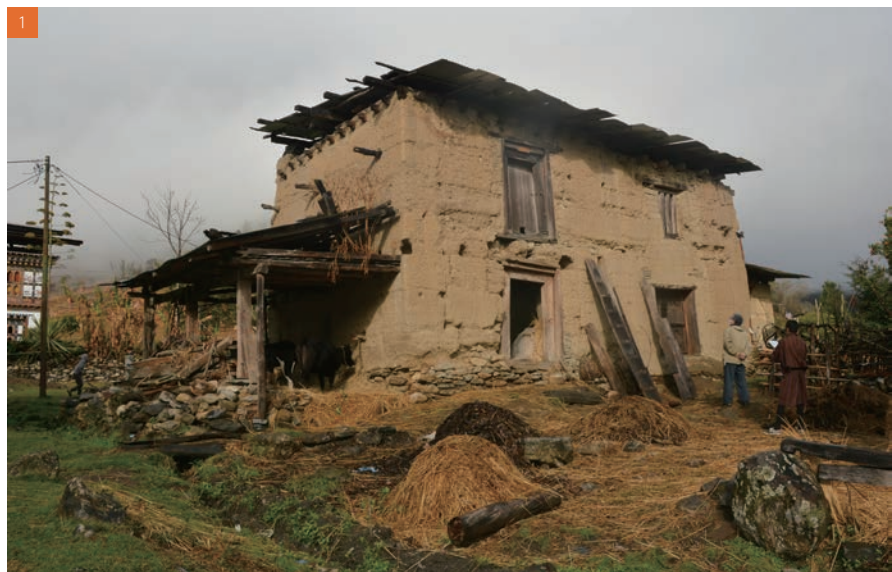
1 正面（南西から）

全体として3階は壊されているものの、改造は少なく以前の形式を復原することができ、高い価値を有している。また、間口中央に版築壁を設け、同規模の住宅を左右に分けた長屋形式の利用形態をもち、非常に特徴的な事例であり重要である。ただし、外部版築壁、内部木部ともに破損が著しく、早急な保存修理対策が必要である。

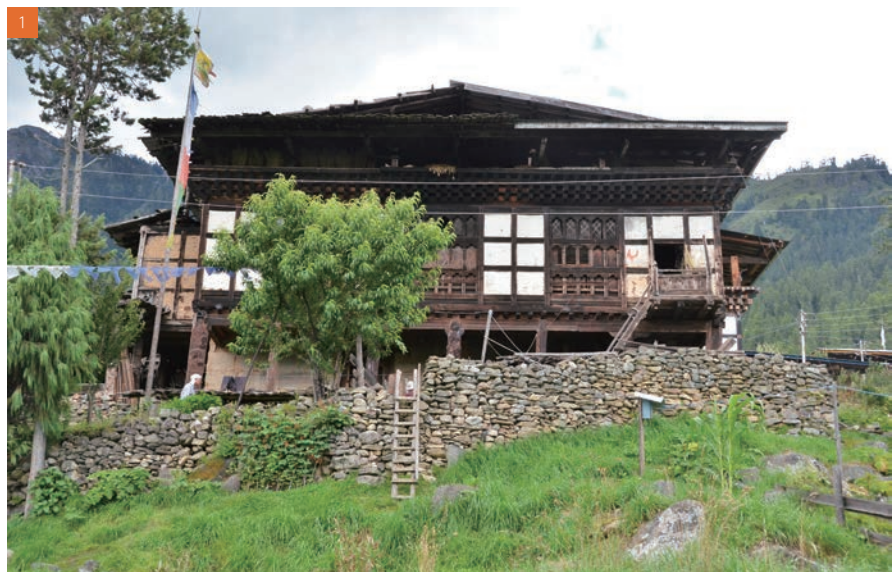
1 正面（南東から）

当建物は2017年の調査時点で既に無住で、版築壁の一部が崩壊し2階東半床の過半を失うなど荒廃が進みつつあったが、2019年の再訪時には既に撤去されて新築建物に置き換わっていた。特異な増築過程を示す点でも貴重な遺例であっただけに、その消失が惜しまれる。

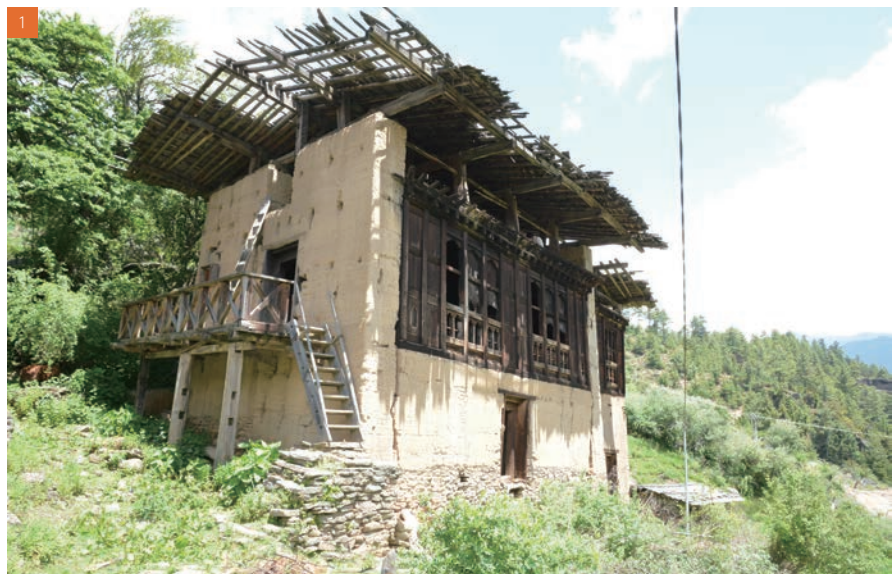
- 1 正面（南東から）
 2 バルコニーを備える南面
 3 2階南室の竈

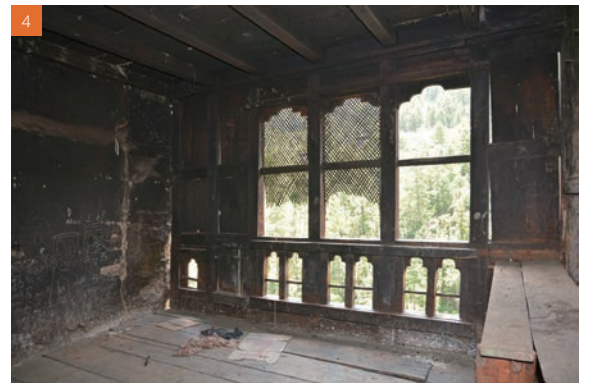
4 2階南室のラブセル

当建物は廃墟を利用した小規模住宅で、両袖壁の正面にラブセルを用いる形式で、これを出窓とせず、面一で納める。この点はハー地域の古い形式を示すと考えられ、貴重である。一方で、ラブセルの破損や屋根板の破損は著しく、内部の間仕切壁の腰壁も小舞が露出しており、管理状況は適切とは言えず、早急な保存対策が望まれる。

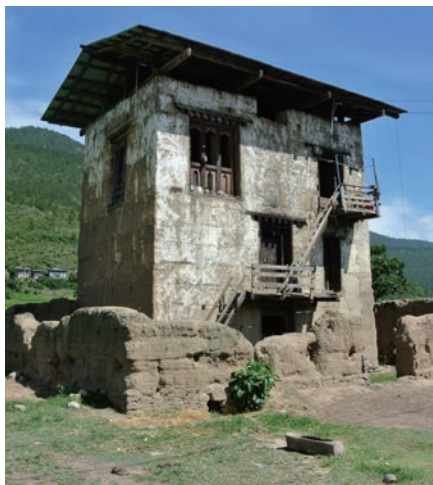
候補物件2の現状 タンディン・サム邸 2019年

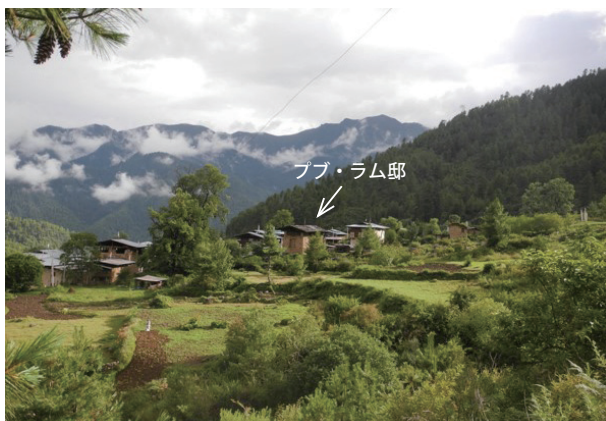
ハー県北方、パロへの古道が通じる谷筋の集落に属する、小規模な2階建民家である。版築壁に増改築のあとではなく、非常に強い内倒れが印象的で、開口部等にも古式を留めている可能性が高い。1階内部は全体が1室の家畜小屋で、現状では2室に区分される2階の主体部も当初は全体が1室の居住空間であったと推定される。2階根太と床板との間に通例のような土層が無いことや、上階床レベルで版築外壁目地の水平を調整するなど、古式と思われる建築技法が用いられている。当建物の建築年代は不明だが、デブシやテンチェカといった廃村に残る廃墟から復原される民家の規模形式と非常によく一致し、後世の改造を経た古民家から推定復原される当初形式にも同様の例が少なくない。西部地域の山地集落にお

タルン村の遠景と候補物件3の現状 プブ・ラム邸 2019年

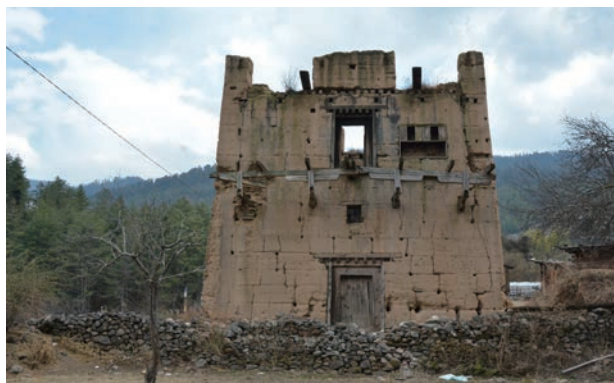
落していた。屋根の崩落は、建物内部の木部の急速な劣化を引き起こした。1階と2階をおよそ半分に南北に分割する内部の版築壁は中央部が完全に崩壊し、その両側も、部分的に崩壊していた。2階床の北東部と2、3階床のいくつかの独立した根太を除く、各階の梁、根太、床板がほぼ全て崩落し、あわせて3階に位置する木製の間仕切壁と造付け木製食器棚も崩落していた。一方で、外壁を構成する版築壁は比較的良好な状態が保たれていた。木材は崩落した状態で建物内部に残されており、殆どは良好な状態であったが、一部の木材は崩落した床敷土や間仕切壁に埋もれるかたちとなった。雨や地面からの湿気にさらされたことで、多くの木材は急速に腐朽しつつあった。

ラム・ペルゾム邸 西からみる（2018年3月）

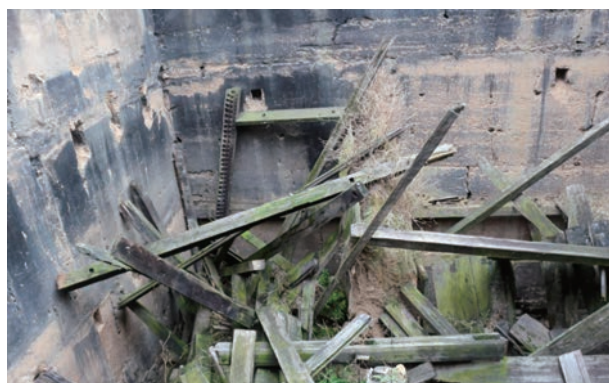
内部に崩落した木材 北からみる

崩落した木材を保管するための一時的な保管場所を当建物前面の平地に確保した。作業前の状態を記録するための写真撮影を行ったのち、移動する前に、仮番号、方位、上面を、各木材の表面にチョークで記入した。回収後、本番号を確定し、ベニア板の木札に記入して各木材に釘止めした。その後、各木材の実測及び状態の調査を行って木材の形状や寸法、崩落していた位置関係等を整理するとともに、できる限り元位置を特定した。最終的には回収された全ての木材の本番号、寸法、種類（梁、根太、床板など）、痕跡（ホソ穴、溝など）、保存状態、元位置を記録した台帳を作成した。木材は種類と元位置に従って分類し、できる限り元配置を再現する順番で保管場所に配置した。保管場所の十分な換気を確保するために、各木材の間には栈木をかませた。

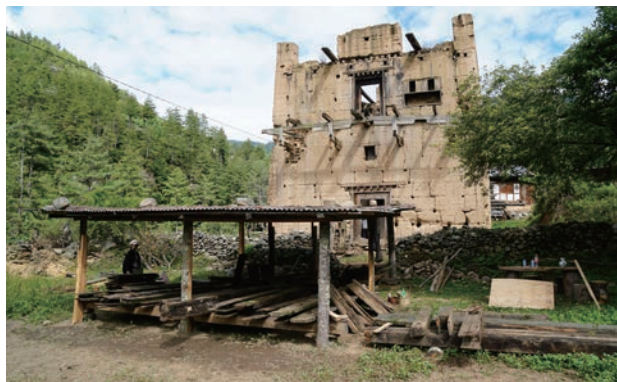
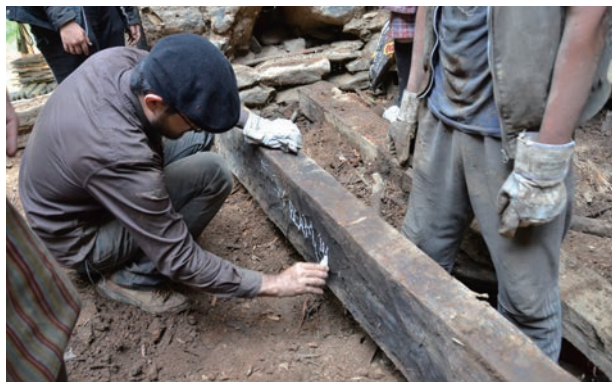
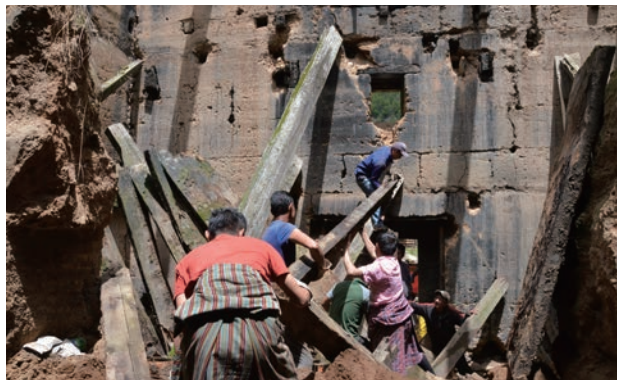
左上：建物前面にある回収木材の保管場所
右上：崩落した木材にチョークで仮番号を振る
左：崩落した木材の回収

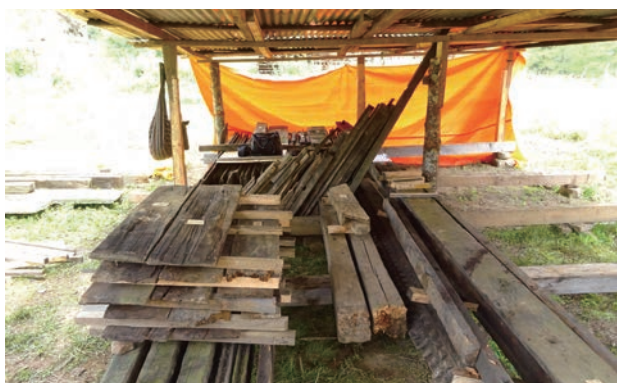
回収した木材を保管場所に配置する

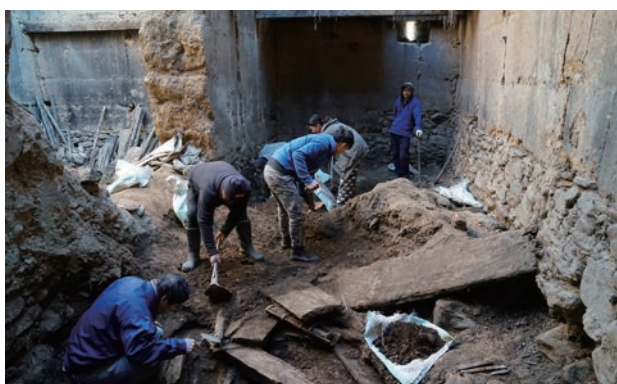
建物内部東半で崩落した土から木材を掘りだす

2019年1月には、崩落した床敷土や間仕切壁を取り除き、その下に埋まっていた床板や根太を回収した。各木材は発見した位置を記録した後、他木材と同様の記録を作成し、分類、保管した。建物内部に崩落した全ての木材の回収、分類、保管のための作業は、2019年1月18日に完了した。

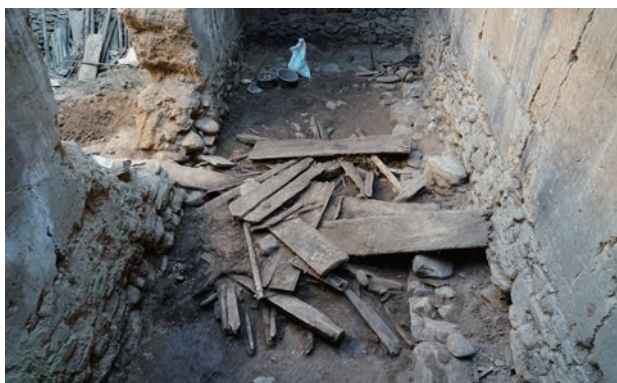
建物内部東半で土に埋もれていた木材

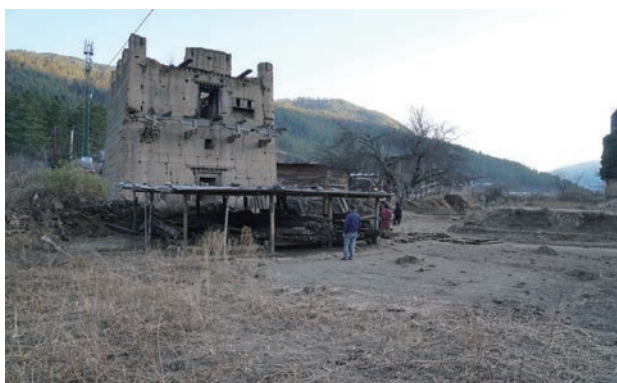
2018年3月に実施したラム・ペルゾム邸の現地調査において、建物内に崩落した木材の急速な劣化が進んでいることを確認したが、早急な応急措置によって殆どの木材を回収し、さらなる劣化の進行を防ぐことができた。多くの木材に若干の破損や腐朽の兆候がみられるものの概ね良好な状態にあり、適切な修理の体制をとることができれば再利用できると考えられる。また、木材の形状や寸法、崩落した位置の調査と分析を通じて、梁や根太及び床板等の元位置を概ね明らかにすることができた。さらには3階にあった木製の間仕切壁と造付け食器棚の部材も特定することができた。現段階では元位置が特定できていない部材についても詳細な調査をすることで特

応急措置作業後のラム・ペルゾム邸 西からみる (2019 年 1 月)

一方で、現在、回収した木材が収められている保管場所は一時的な利用を前提とした簡易的なもので、長期的な保存を目的としたものではない。今後、この保管木材の取扱いを含めて、ラム・ペルゾム邸を恒久的かつ持続的に保存していくための包括的かつ体系的な方法の検討を早急に進めていく必要がある。
